**w sprawie ogłoszenia Raportu Państwowej Komisji Badania Wypadków Kolejowych  
Nr PKBWK/02/2018 z postępowania w sprawie poważnego wypadku kolejowego**

**RAPORT Nr PKBWK/2/2018**

**z badania poważnego wypadku kat. A 20  
zaistniałego w dniu 7 kwietnia 2017 r. o godz. 15:11  
na przejeździe kolejowo-drogowym kat. C  
zlokalizowanym na szlaku jednotorowym Ozimek – Chrzastowice,  
w km 56,977, linii kolejowej nr 144 Tarnowskie Góry – Opole**

obszar zarządcy infrastruktury PKP Polskie Linie Kolejowe S.A.,  
Zakład Linii Kolejowych w Opolu

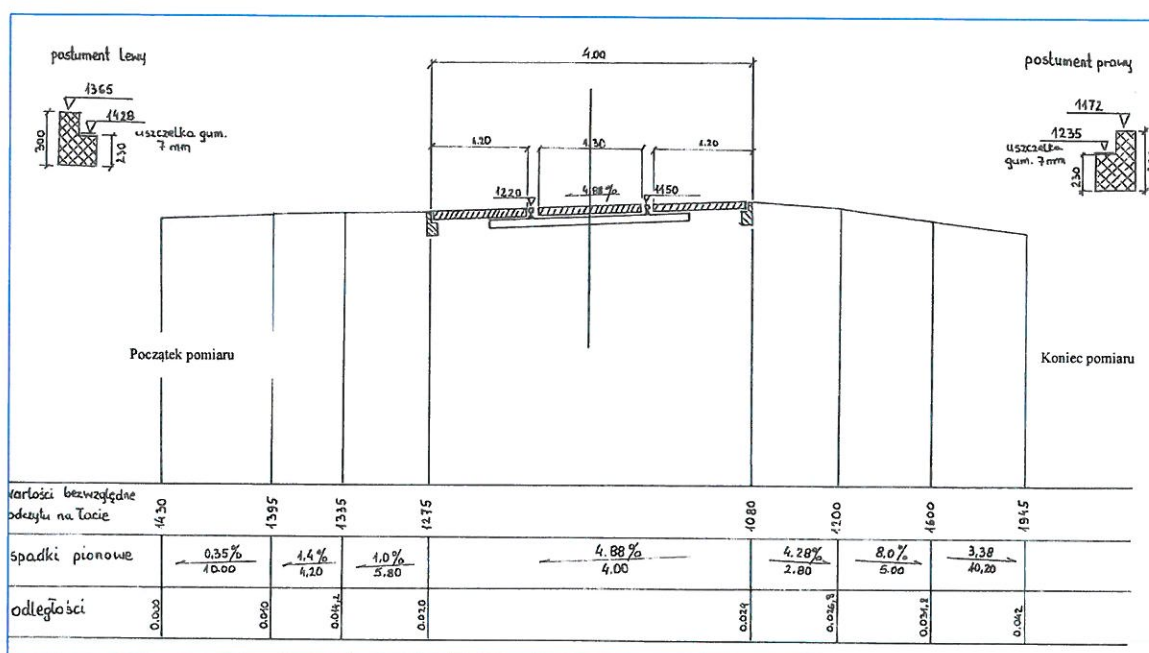
Rys.2 Przekrój poprzeczny przejazdu kolejowo-drogowego linii kolejowej nr 144 w km 56.977

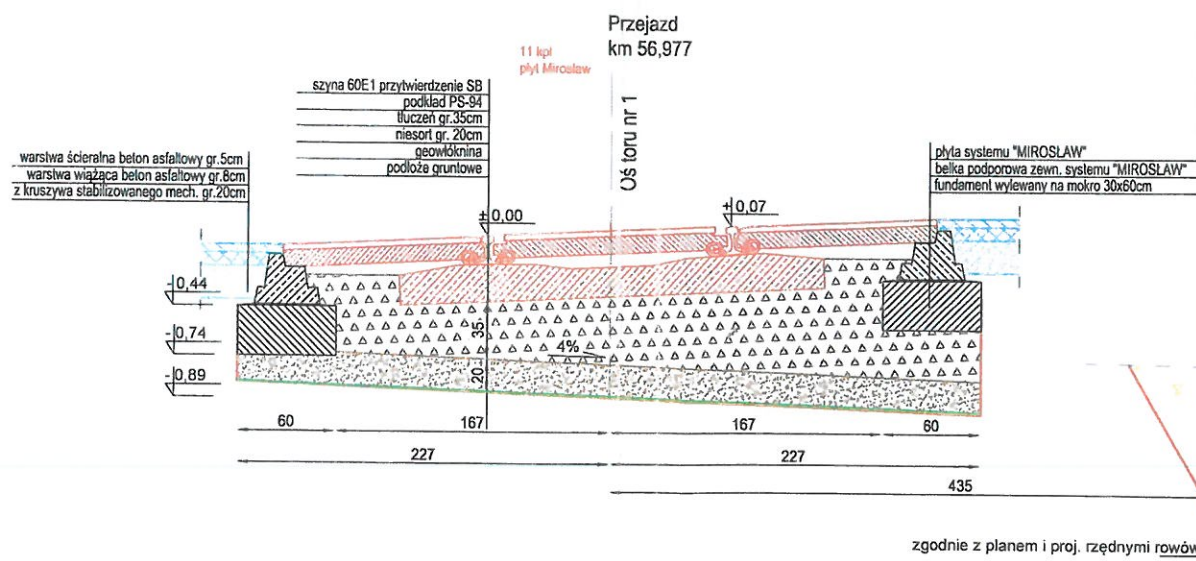
Rys.3 Przekrój poprzeczny przejazdu kolejowo-drogowego linii kolejowej nr 144 w km 56.977 będący częścią projektu, który nie obejmuje wymiarów pochyłości dróg dojazdowych

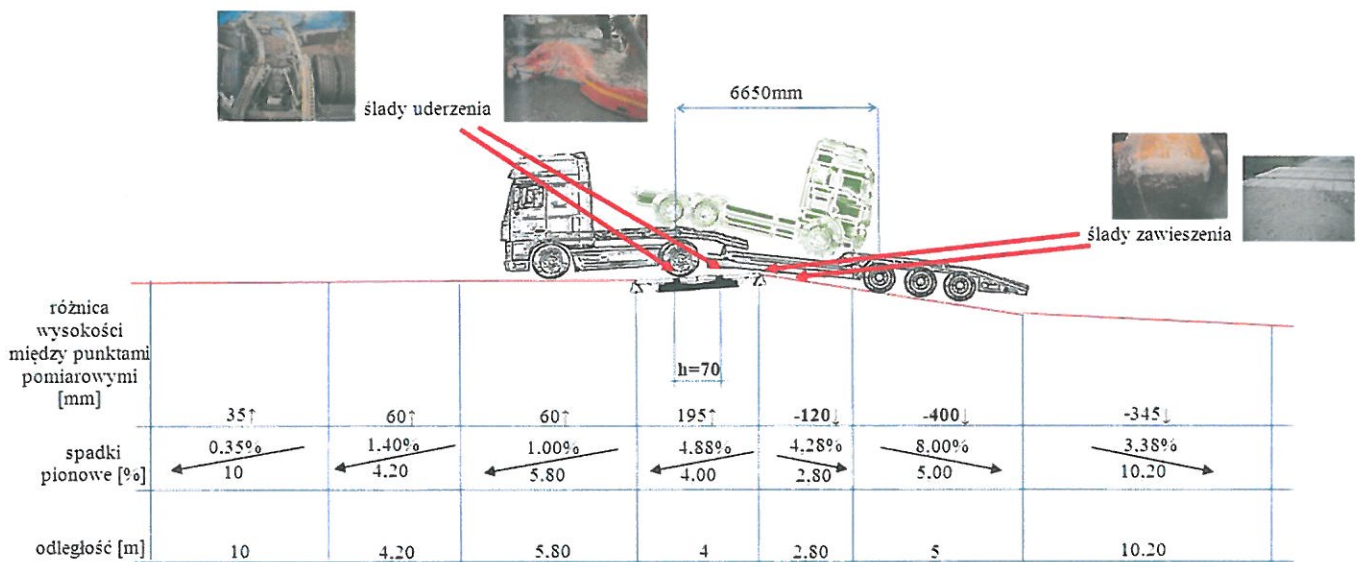
Rys.5 Mechanizm zawieszenia się ciągnika siodłowego z naczepą na przejeździe

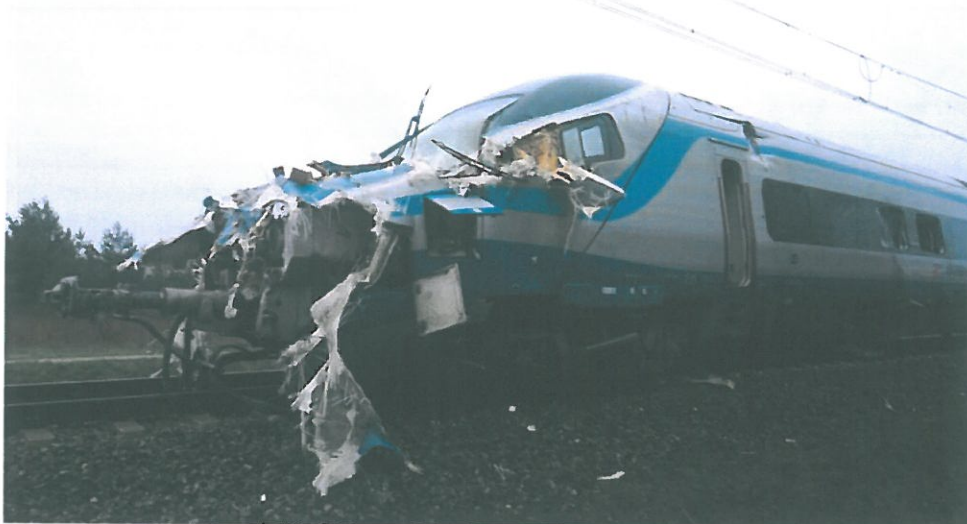
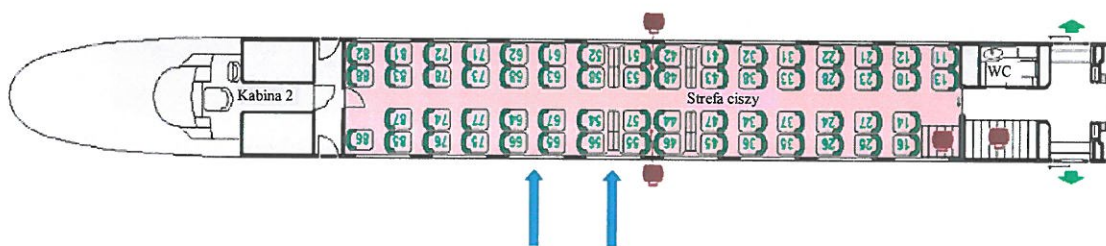
Wybite okna ED250-002 w wagonie nr 7

**Fot.1. Widok uszkodzonego elektrycznego zespołu trakcyjnego serii ED 250-002 po zderzeniu z samochodem**

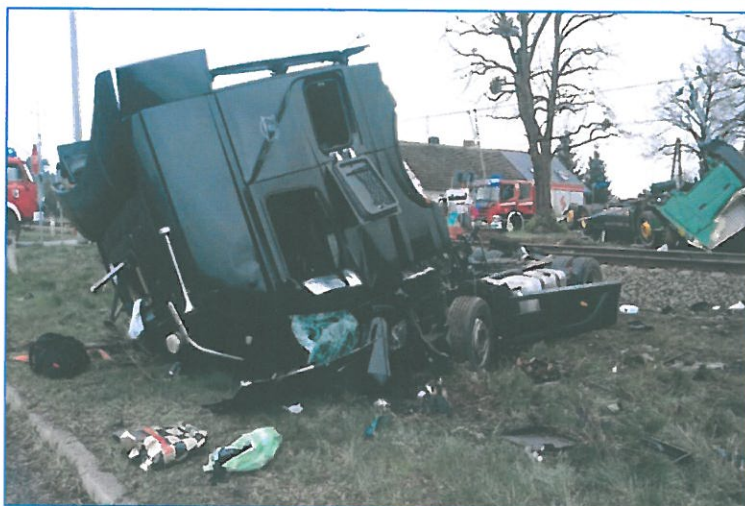
**Fot. 2. Widok wraku samochodu po zderzeniu z pociągiem**

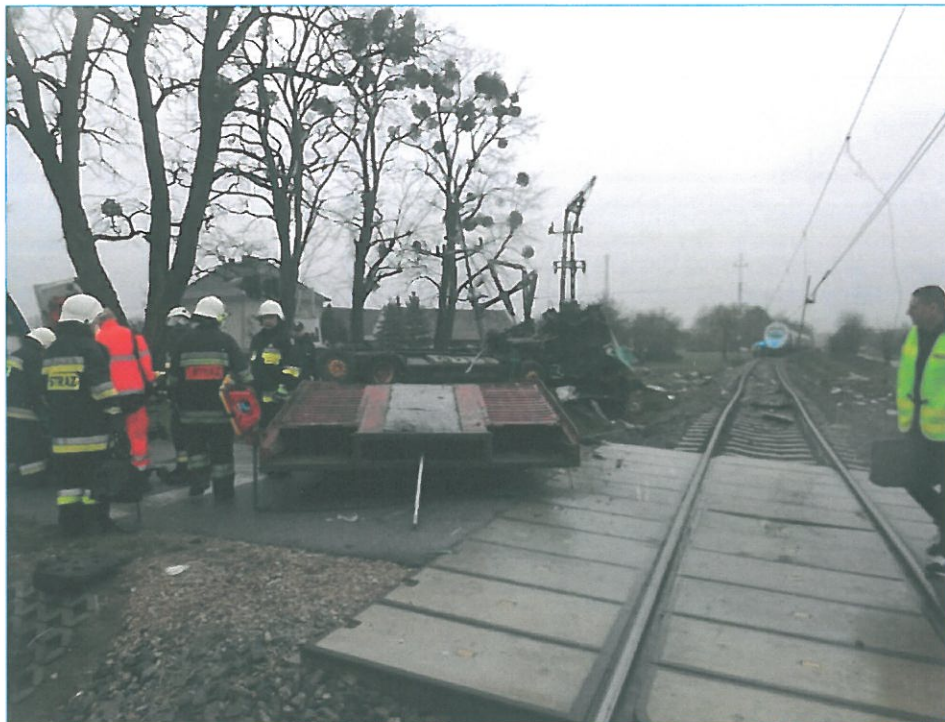
**Fot. 3 Widok uszkodzonej lawety przewożącej samochód**

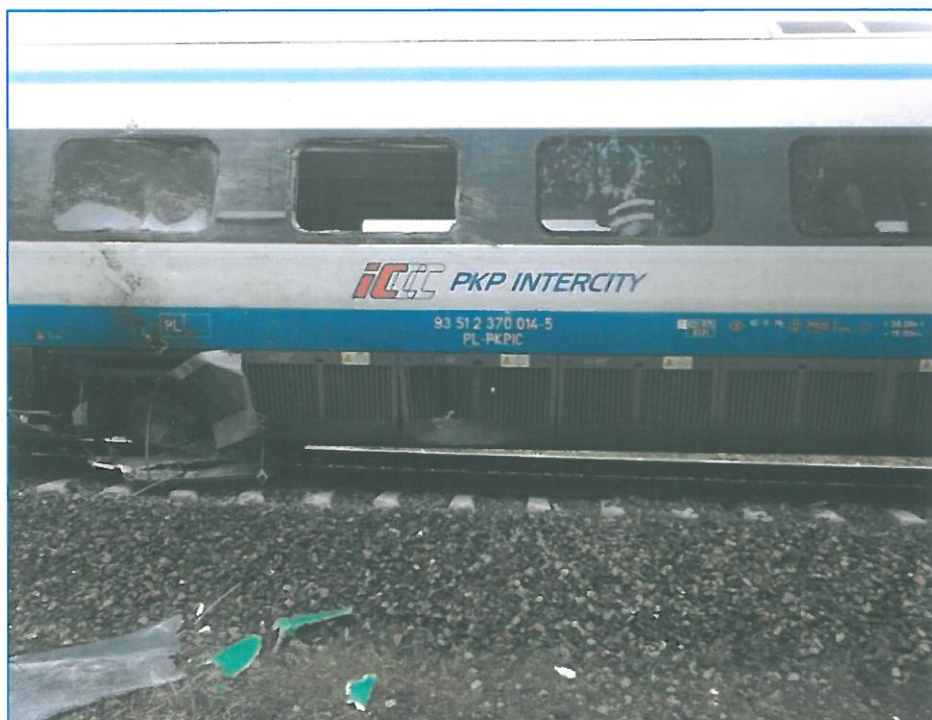
**Fot. 4. Widok uszkodzonego wagonu ED 250 – widok na zewnątrz**

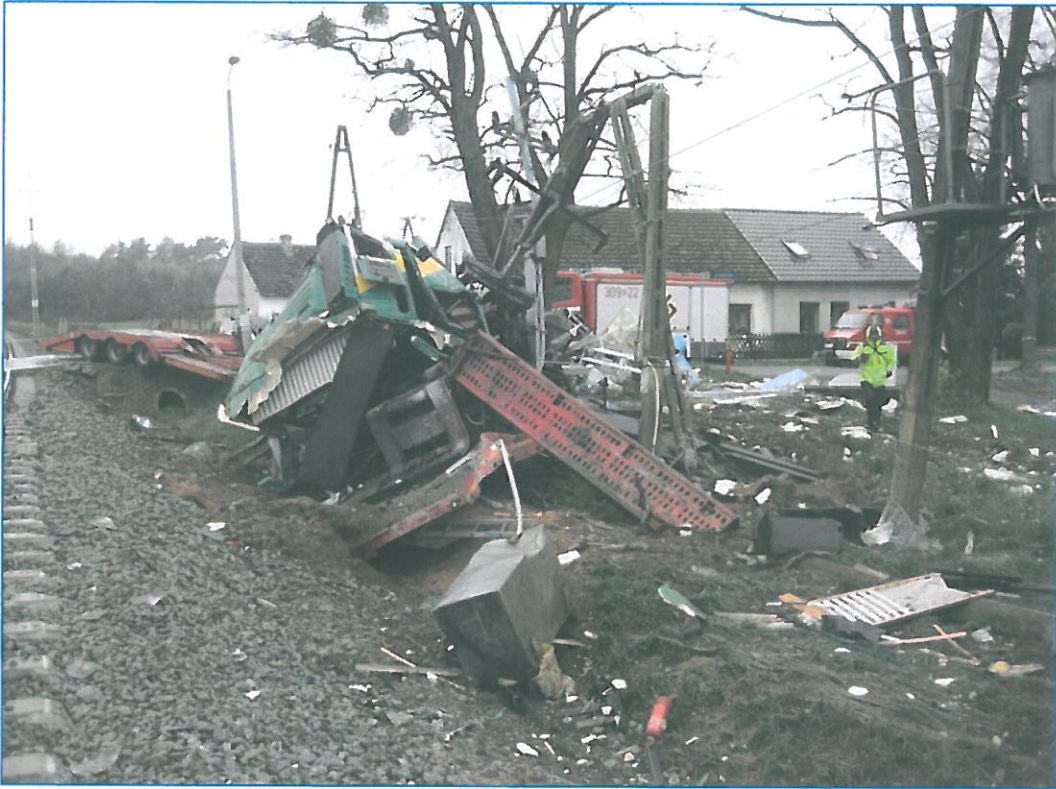
**Fot. 5. Rozbity kontener przejazdu kolejowo-drogowego kategorii C w tle rozbita laweta**

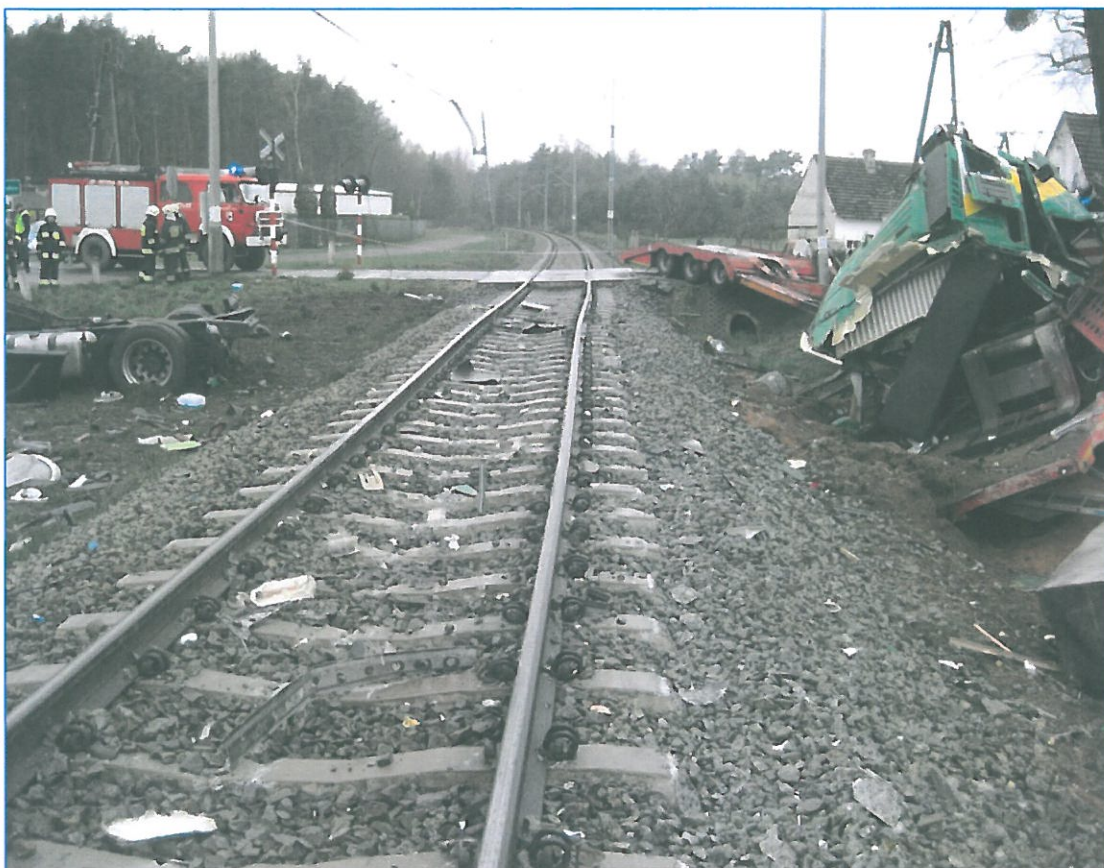
**Fot. 7. Widok rozbitej lawety na przejeździe kategorii C**

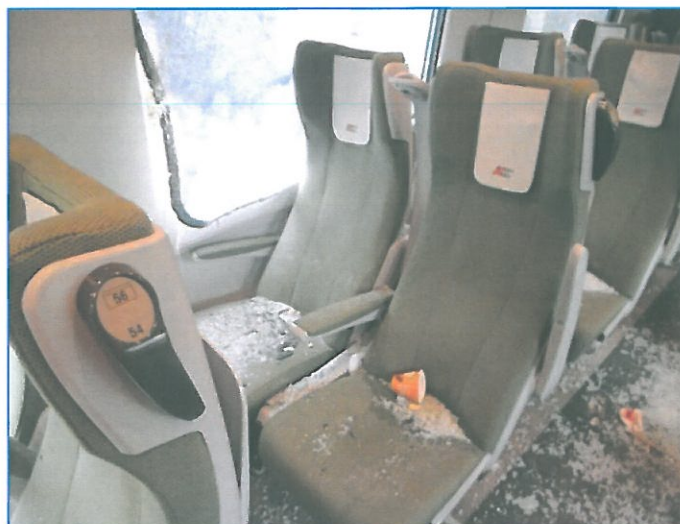
**Fot. 8. – Widok wnętrza wagonu po wypadku**

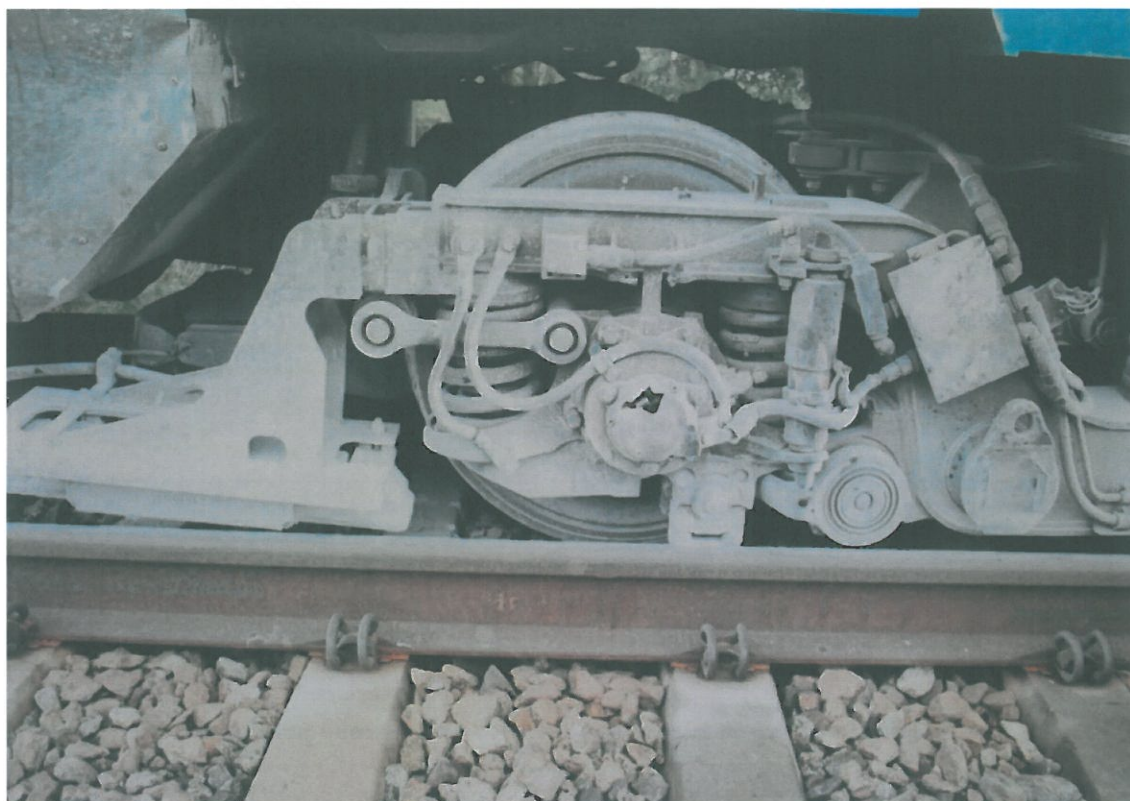
Fot. 11. Wykolejony zestaw kołowy ED 250-002.

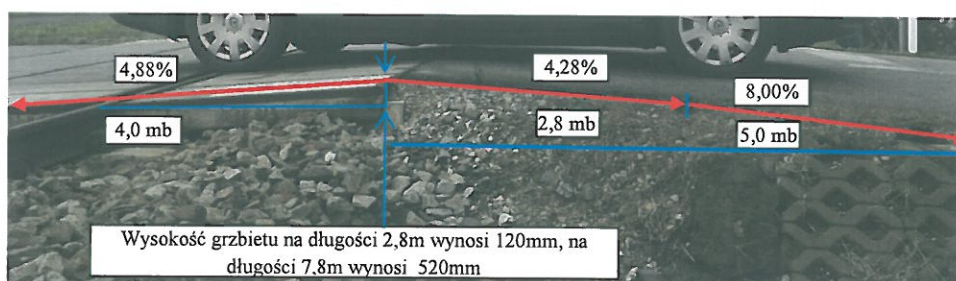
Fot. 13. Załom profilu drogi

3. Zarządca linii kolejowej ani zarządca drogi nie otrzymali formalnych monitów o uszkodzeniu pojazdów, trudnościach i zagrożeniu bezpieczeństwa podczas pokonywania przejazdu kolejowo-drogowego osobowymi pojazdami samochodowymi o szerszym rozstawie osi (m.in. karawan) przez użytkowników drogi do dnia wypadku. Po wypadku Zespół badawczy uzyskał informację od świadków o przypadkach „zawiesz” się ww. pojazdów i konieczności ich przepchnięcia o czym świadczy wiele śladów otarć na załomie profilu.

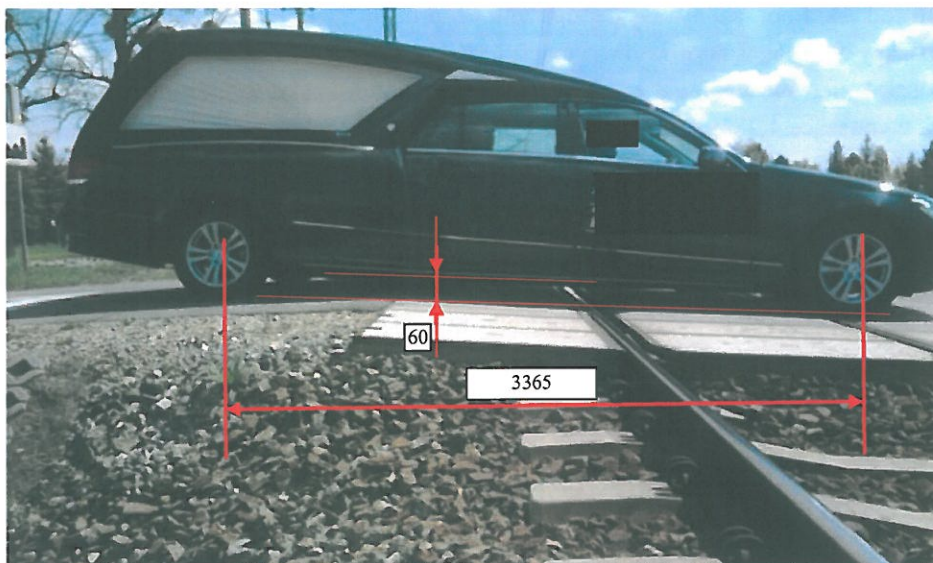
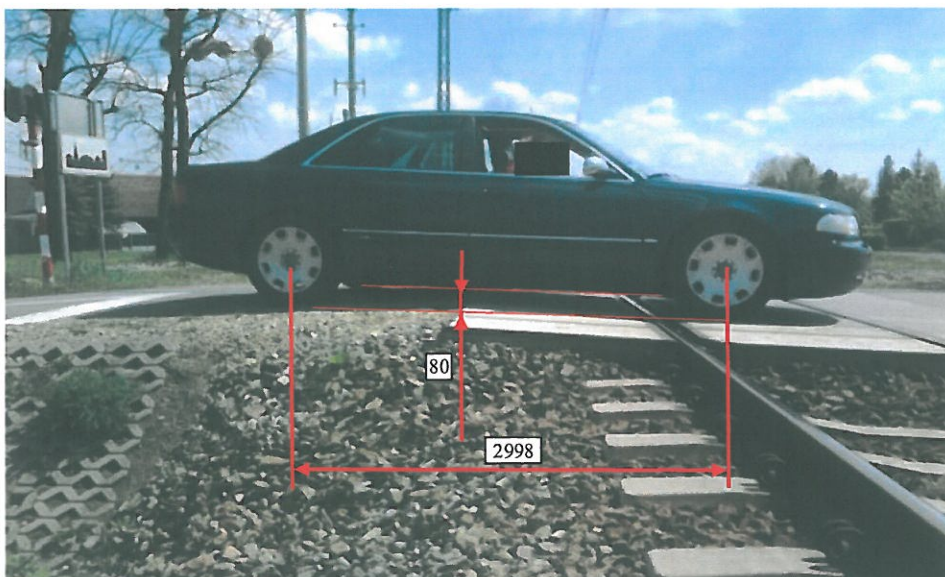
Fot. 14. i 15. Zmierzone przeswity samochodów osobowych

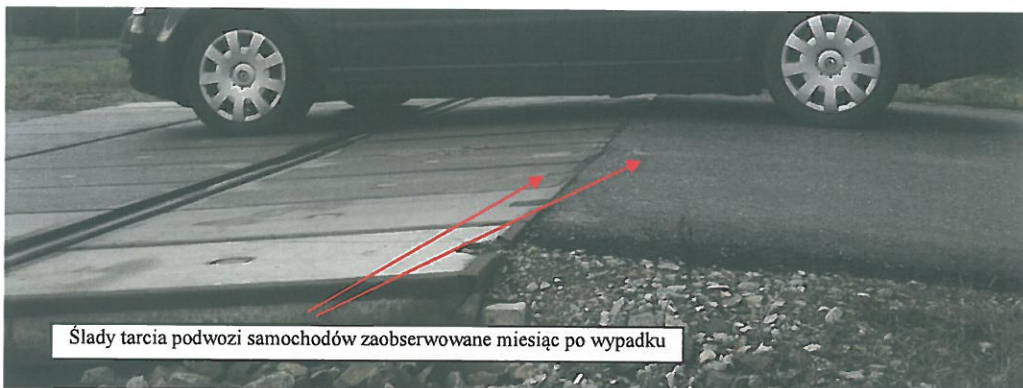
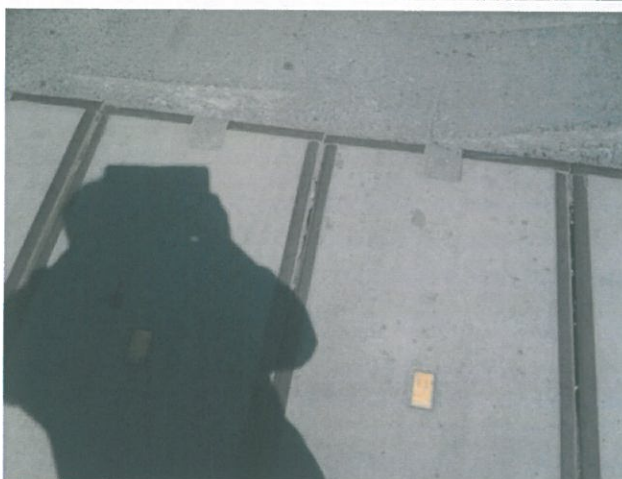
**Fot. 16. Widoczne ślady na przejeździe**

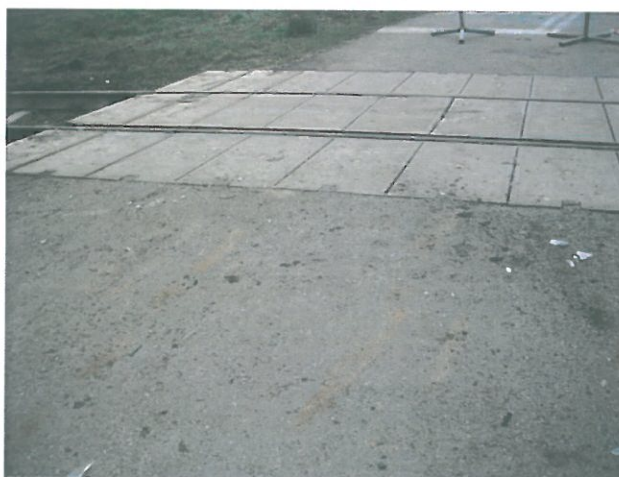
**Fot. 17. Widoczne ślady zawieszenia się naczepy na przejeździe**

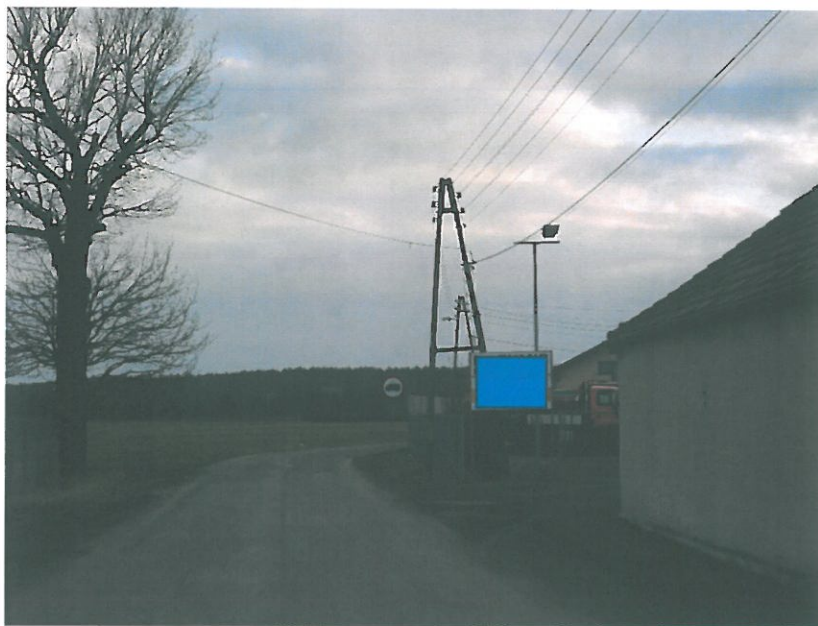
**Fot. 20. Znak B5 miejscowość Schodnia ul. Kuczki (po prawej stronie baza odstawcza, z której wyjechał samochód z naczepą)**

Na fotografii nr 20 przedstawiono ustawiony na ulicy Kuczki znak B5 który jest poprzedzony znakiem F5 ustawionym na początku ulicy Kuczki (Fot. 21). Na drodze krajowej nr 46 przed skrzyżowaniem z ulicą Kuczki z obu stron ustawiono znaki F6 (Fot. 22, 23), na których brak informacji o zakazie wjazdu pojazdów ciężarowych w ulicę Kuczki.

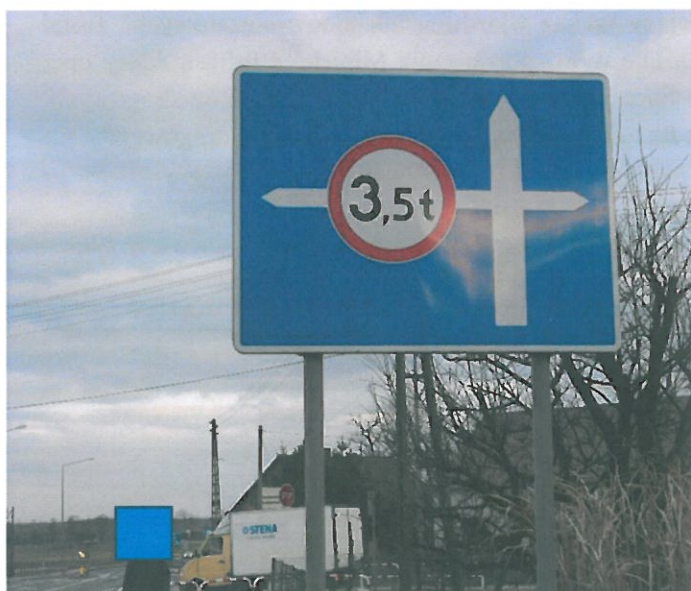
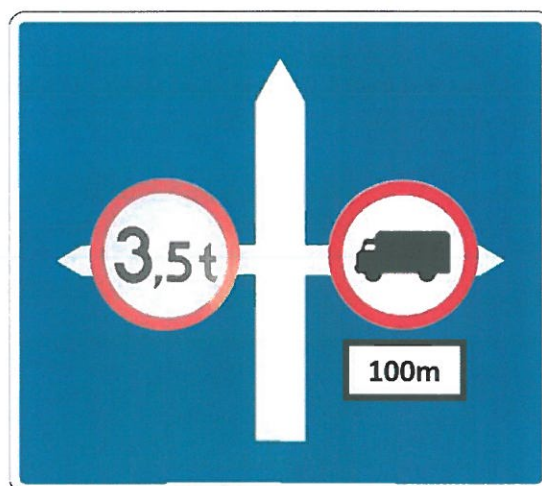
Fot. 22. Znak F6 miejscowość Schodnia ustawiony przed skrzyżowaniem drogi krajowej 46 z ulicą Kuczki (od strony Opola), po prawej stronie propozycja Zespołu badawczego nowego znaku F6.

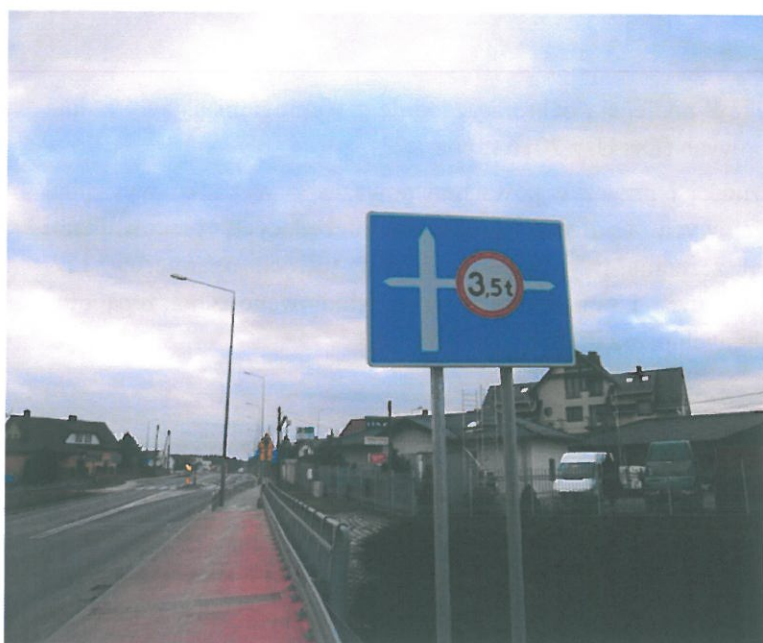
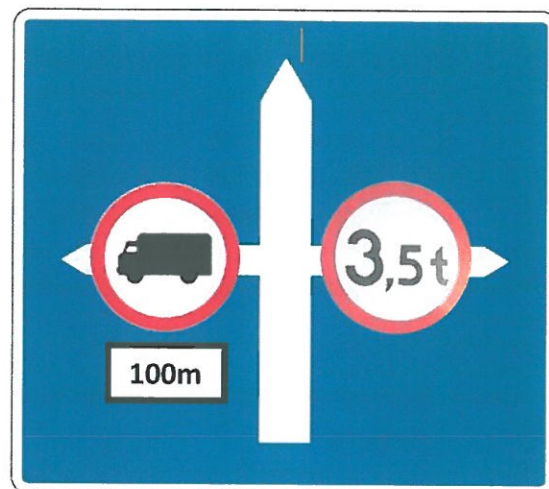
**Fot. 23. Znak F6 miejscowość Schodnia ustawiony przed skrzyżowaniem drogi krajowej 46 z ulicą Kuczki (od strony Ozimka), po prawej stronie propozycja Zespołu badawczego nowego znaku F6.**

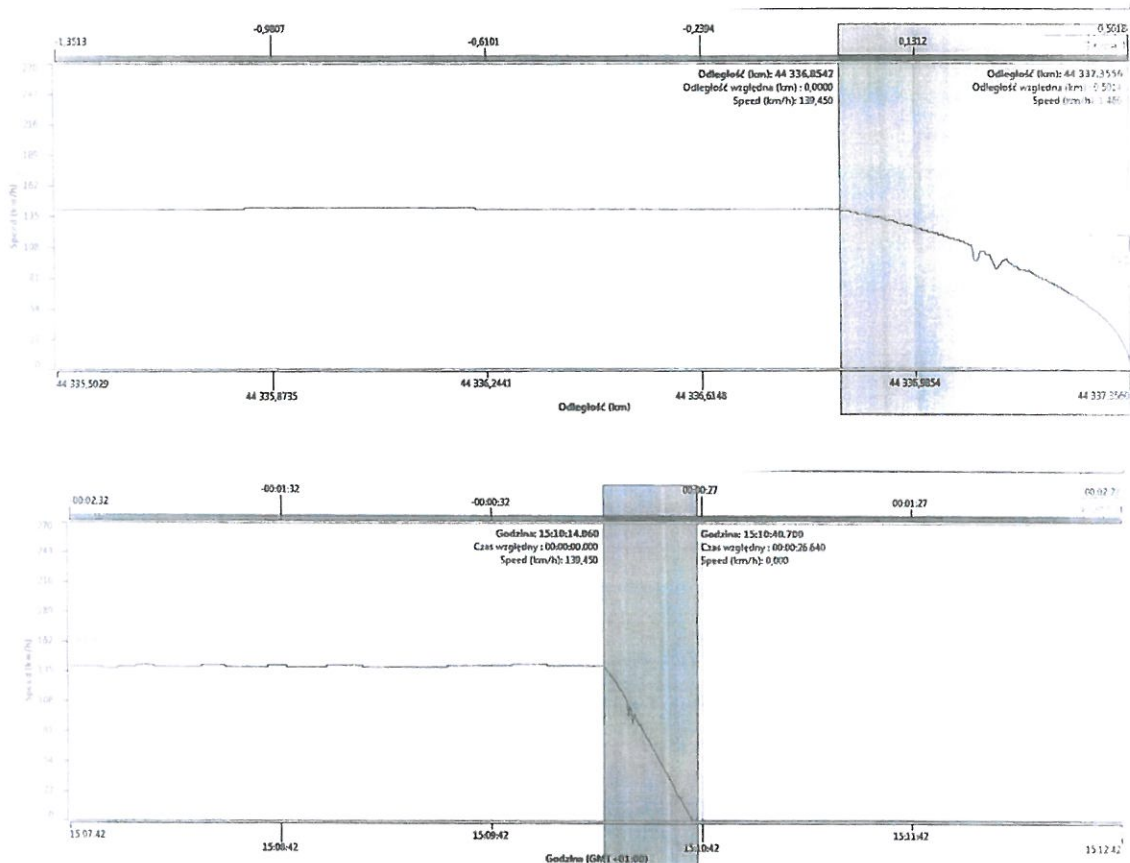
godz. 15:10:23 - uderzenie w przeszkodę przy prędkości 117km/h

godz. 15:10:40 - zatrzymanie się pociągu, od momentu uderzenia pociąg przebył drogę 224m.

Rys.7. Fragment zapisu rejestratora elektronicznego z zaznaczonym obszarem wdrożenia hamowania nagłego, uderzenia i zatrzymania się pociągu w funkcji drogi (wykres górny) i czasu (wykres dolny).

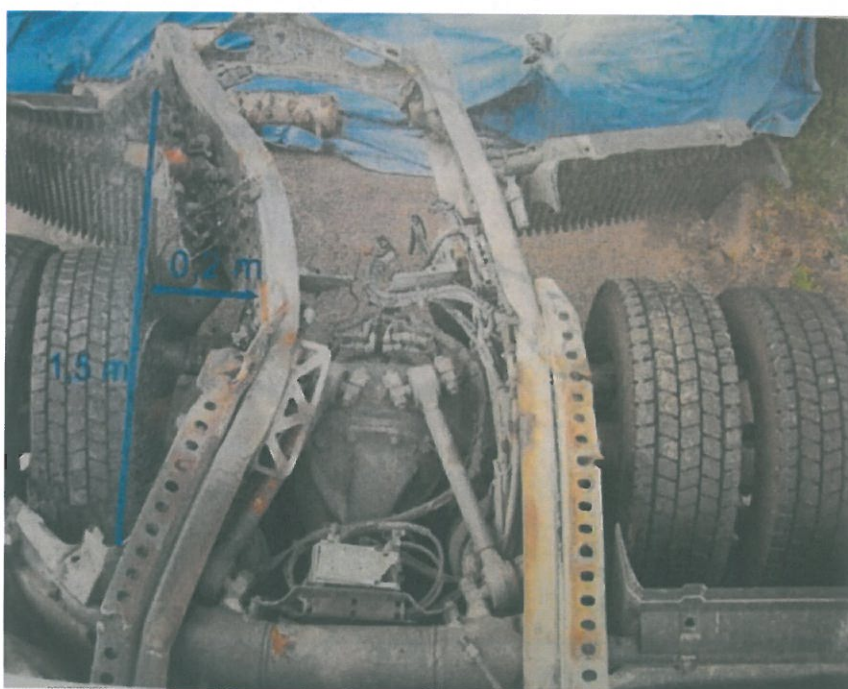
Uszkodzenia ciągnika Mercedes: w wyniku zderzenia z pociągiem samochód został w znacznym stopniu zniszczony, deformacja ramy nośnej samochodu. Uszkodzenia elementów osprzętu, wyposażenia, instalacji elektrycznej, pneumatycznej i hydraulicznej oraz kabina

**Fot.24. Uszkodzenia ciągnika siodłowego, ślady uderzenia od zestawów kołowych pociągu**

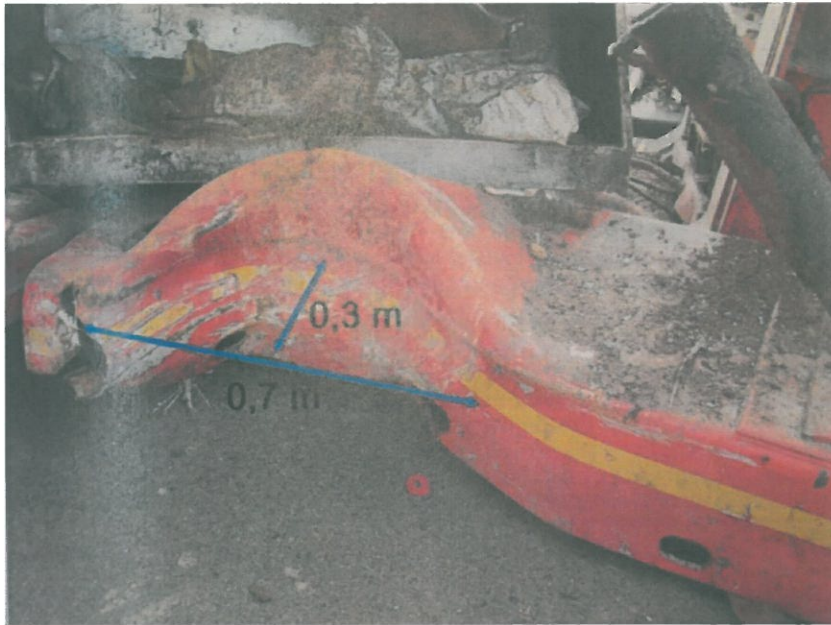
Uszkodzenia naczepy VS-Mont: w wyniku zderzenia z pociągiem naczepa uległa rozerwaniu. Uszkodziły się i zdeformowały liczne części wyposażenia. Podczas oględzin stwierdzono istnienie świeżych śladów tarcia w pobliżu krawędzi najniższej położonej części ramy naczepy. Na krawędzi tej stwierdzono ślady uderzenia prawdopodobnie o betonową nawierzchnię przejazdu podczas wjazdu nań zespołu pojazdów. Wg opinii rysy wzdłużne powstały na ramie podczas „wciągania” ramy na nawierzchnię przejazdu, zaś skośne w czasie przesunięcia naczepy przy uderzeniu pociągu (patrz Fot. 26).

**Fot.25. Uszkodzenia naczepy, ślady uderzenia od zestawów kołowych pociągu**

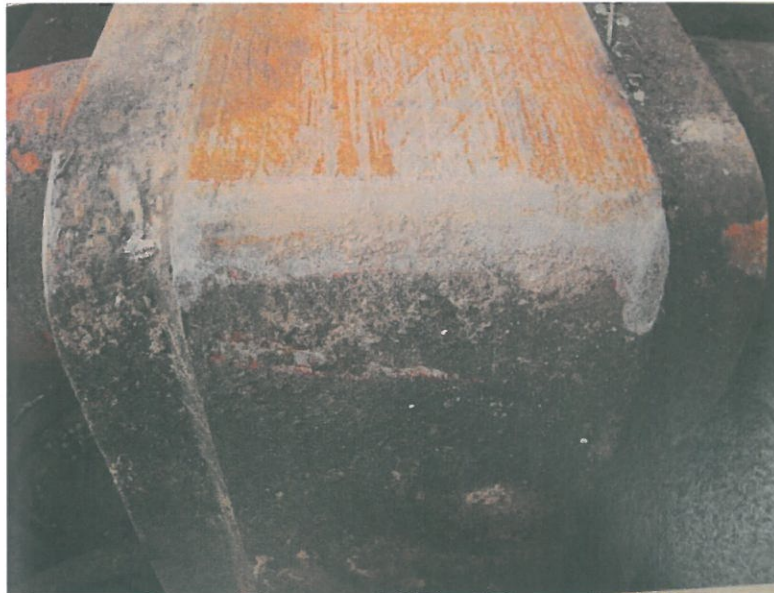
**Fot.26. Ślady tarcia ramy naczepy o nawierzchnię jezdnii**
