**PAŃSTWOWA KOMISJA BADANIA WYPADKÓW KOLEJOWYCH**  
**Ministerstwo Infrastruktury**

**RAPORT Nr PKBWK/05/2018**

**z badania poważnego wypadku kat. A18  
zaistniałego w dniu 2 listopada 2017 r. o godz. 18:49  
na przejeździe kolejowo-drogowym kat. „A” z zawieszoną obsługą,  
usytuowanym w km 37,119 szlaku Śniadowo - Łapy,  
w torze szlakowym nr 1, linii kolejowej nr 36: Ostrołęka - Łapy**

obszar zarządcy infrastruktury PKP Polskie Linie Kolejowe S.A.,  
Zakład Linii Kolejowych w Białymstoku

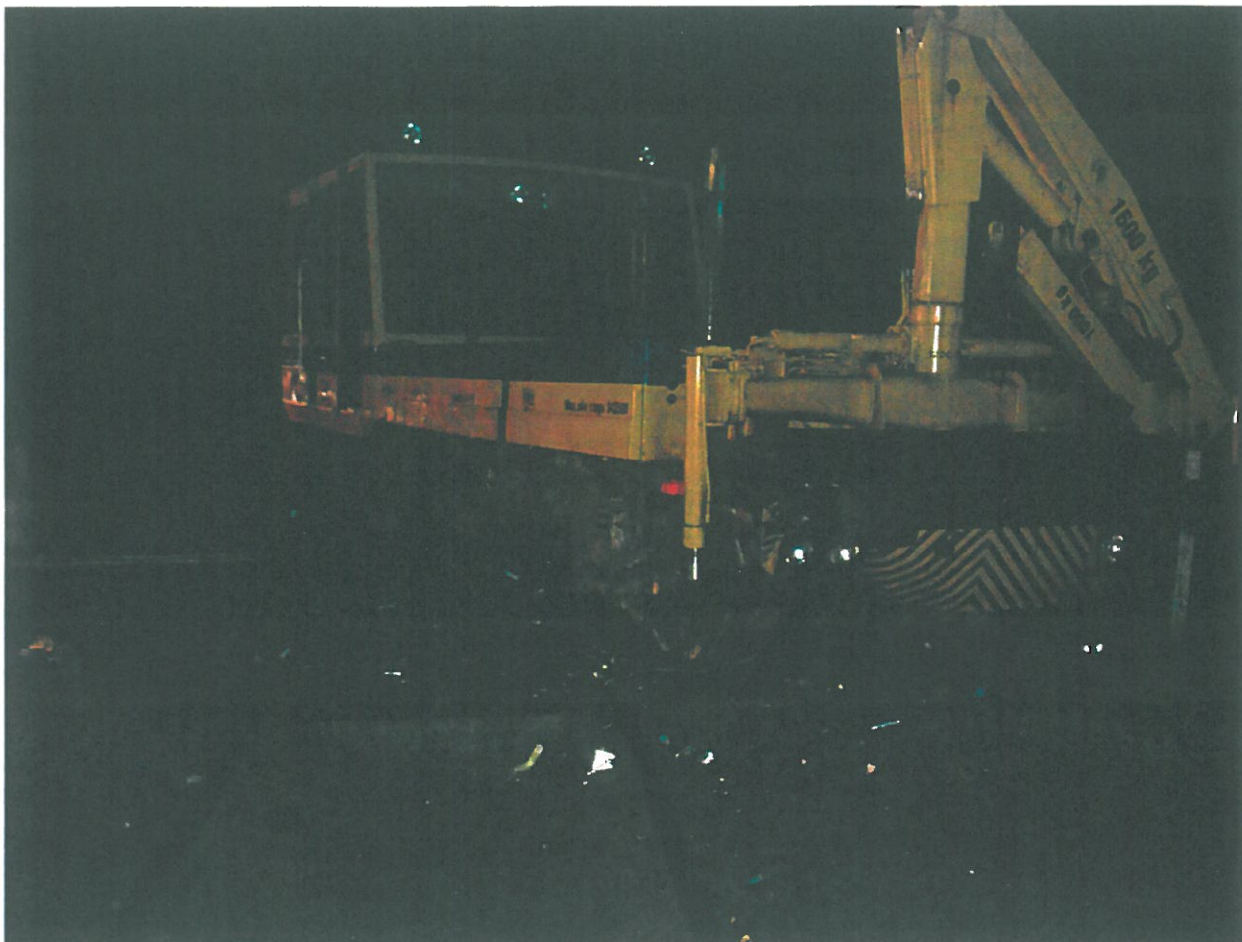
W pojeździe drogowym, w wyniku uderzenia w prawą przednią część wózka motorowego, przód samochodu został całkowicie zniszczony oraz nastąpiło wykolejenie pierwszego zestawu kołowego wózka motorowego w kierunku jazdy na lewą stronę.

W wyniku zdarzenia w pojeździe kolejowym uszkodzone zostały amortyzator, osłona czołowa, urwana podstawa siłownika oraz uszkodzona obudowa reflektora.

Zdjęcie wózka motorowego po uderzeniu przez samochód osobowy – widoczne wykolejenie pierwszej osi na lewą stronę w kierunku jazdy pociągu roboczego.

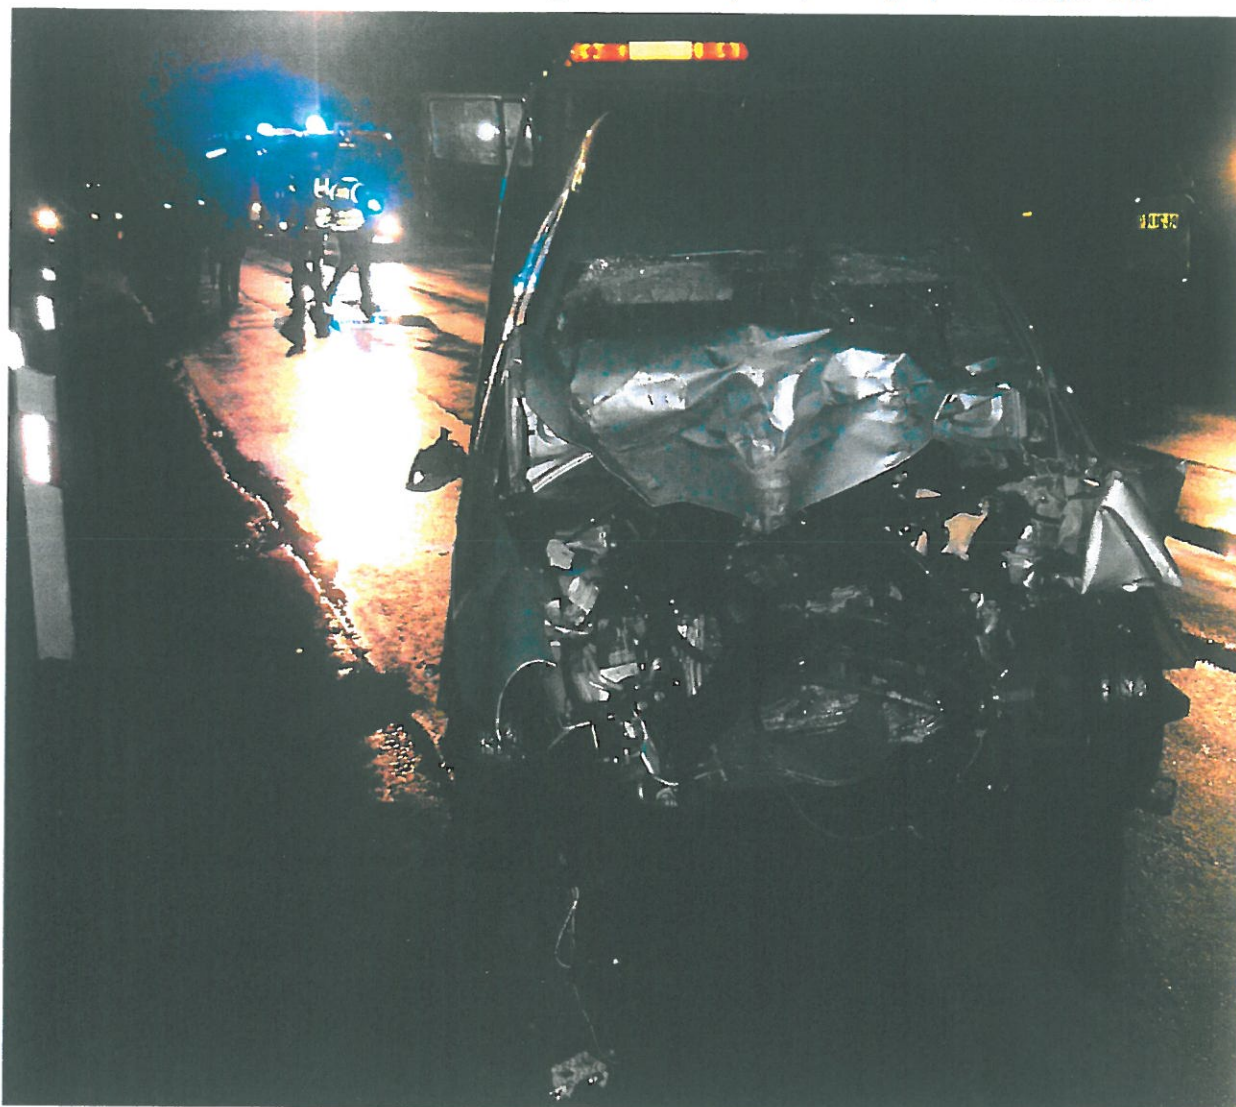
Zdjęcie samochodu osobowego po uderzeniu w prawy bok wózka motorowego

Samochód osobowy marki Volkswagen Golf uczestniczący w wypadku – uszkodzenia stwierdzone w obrębie podstawowych układów mających wpływ na bezpieczeństwo jazdy samochodu powstały na skutek działania zewnętrznych sił doraźnych w trakcie wypadku.

Ujawnione uszkodzenia w układach hamulcowym, kierowniczym oraz jezdnym mają charakter powstałych podczas wypadku.

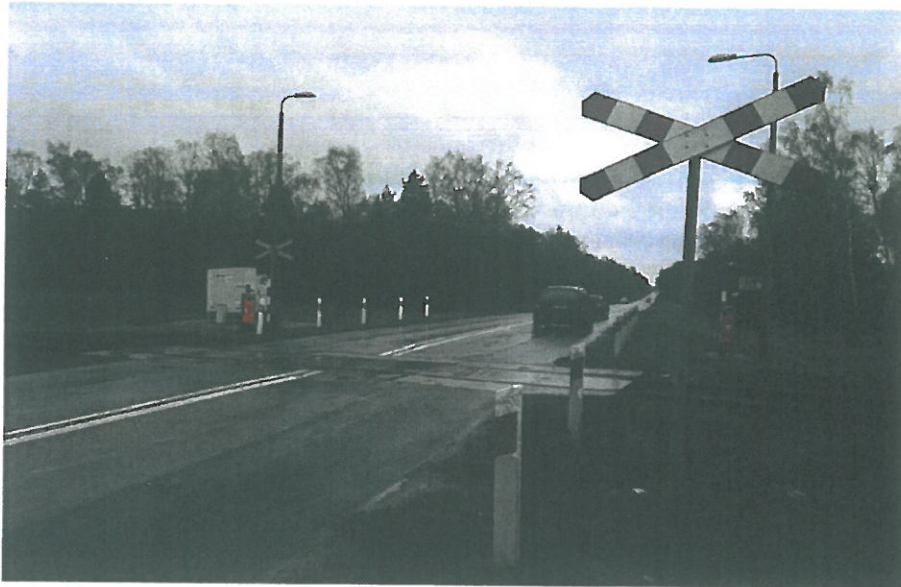
Zdjęcie przejazdu kat. A w km 37,119 szlaku Śniadowo – Łapy linii kolejowej nr 36 – widok od strony nadjeżdżającego samochodu przed znakiem G-3 (Krzyż św. Andrzeja).

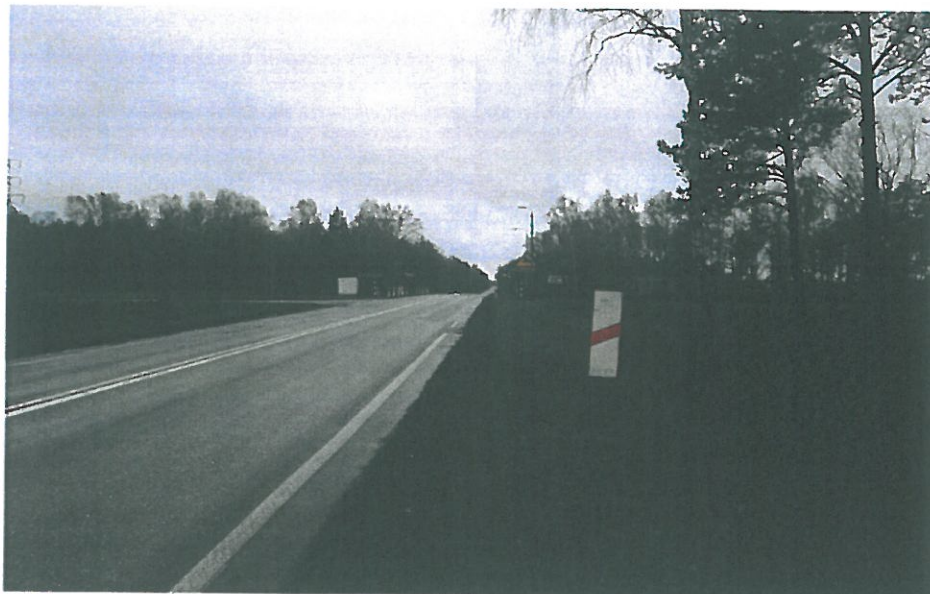
Zdjęcie w kierunku przejazdu kat. A w km 37,119 szlaku Śniadowo – Łapy linii kolejowej nr 36 – widok od strony nadjeżdżającego samochodu przed znakiem G1-c.
