OBWIESZCZENIE
MINISTRA INFRASTRUKTURY¹⁾

RAPORT PKBWK/04/2019

**z badania poważnego wypadku kat. A18 zaistniałego w dniu 02 sierpnia 2018 r.
o godz. 16:30 na przejeździe kolejowo-drogowym kat. „A” obsługiwanym przez dróżnika
przejazdowego z posterunku 43, szlak Pierzyska – Gniezno,
w torze nr 1, w km 43,141 linii kolejowej 353 Poznań Wschód – Skandawa
obszar zarządcy infrastruktury PKP Polskie Linie Kolejowe S.A.,
Zakład Linii Kolejowych w Poznaniu**

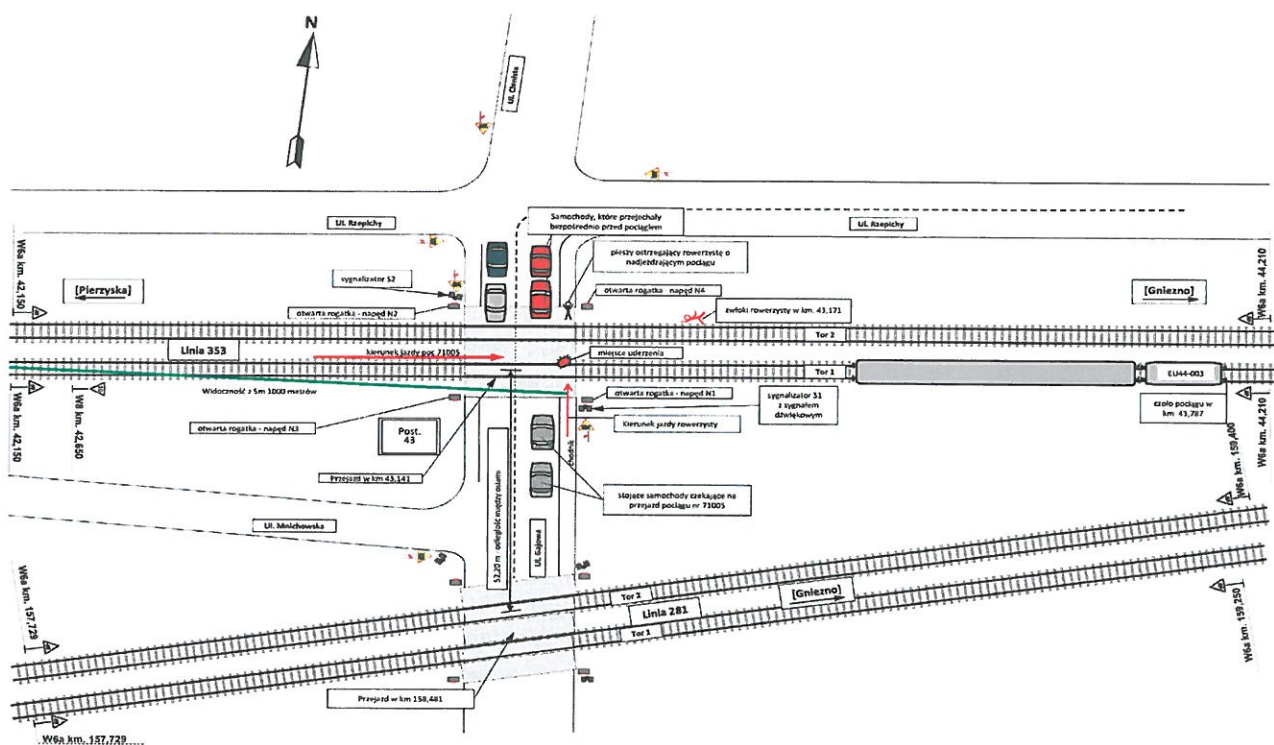
Rysunek 1 - Szkic wypadku

zgłoszenie o odjeździe pociągu nr 57314 (relacji Bydgoszcz Główna – Poznań Główny) torem nr 2 w kierunku Pierzysk. W tym samym czasie dyżurny ruchu stacji Pierzyska zgłosił odjazd pociągu nr ECE 71005 po torze nr 1 w kierunku Gniezna. Rogatki zostały zamknięte o godz. 16:28. Po przejechaniu pociągu nr 57314 torem nr 2 w kierunku Pierzysk dróżnik przejazdowy posterunku nr 43 otworzył roгатki w celu umożliwienia przejazdu samochodów stojących przed przejazdem. Po otwarciu rogatek szybkim krokiem przeszło dwóch pieszych: jeden z prawej na lewą stronę przejazdu, drugi z lewej na prawą stronę przejazdu (patrząc w kierunku jazdy pociągu) oraz przejechały dwa samochody z prawej na lewą stronę przejazdu (patrząc w kierunku jazdy pociągu).

Gdy pociąg ECE 71005 znajdował się w kilometrze 42,724 (420 metrów przed miejscem wypadku), maszynista tego pociągu zauważył ruch kołowy na przejeździe i rozpoczął nadawanie sygnału dźwiękowego „Bacność”. Sygnał ten był nadawany nieprzerwalnie, aż do momentu potrącenia rowerzysty (przez 10 sekund). Po upływie 10 sekund od zauważenia ruchu kołowego na przejeździe przez maszynistę następuje potrącenie rowerzysty. Maszynista użył hamowania nagłego w momencie zauważenia wjeżdżającego rowerzysty.

Czoło lokomotywy zatrzymało się w km 43,787 tj. 646 metrów za miejscem zdarzenia.

Dróżnik przejazdowy posterunku 43 po zorientowaniu się, że do przejazdu zbliża się pociąg ECE 71005 (ok. 10 sekund przed zdarzeniem) rozpoczął zamykanie rogatek używając przycisków zamykania rogatek w trybie normalnej pracy, gdzie łączny czas zamknięcia rogatek wynosi średnio ok. 25,5 sekundy tj. czas ostrzegania trwał przez 14,3 sekund działały czerwone światła na sygnalizatorach drogowych, działał sygnał dźwiękowy (dzwon elektroniczny) oraz lampki umieszczone na drągach rogatekowych (czas wstępnego ostrzegania), następnie po tym czasie zaczynały działać napędy rogatekowe i roгатki się zamykały (średni czas do pełnego zamknięcia rogatek to 11,2 sekundy). Rogatki zamknęły się dopiero po przejechaniu pociągu nr ECE 71005 przez przejazd kolejowo - drogowy przy otwartych rogatekach (nadal trwało wstępne ostrzeganie nadawane przez sygnalizatory świetlne).

Jeden z pieszych po przekroczeniu przejazdu zatrzymał się przy torze nr 2 i gdy zauważył, że rowerzysta wjeżdża na przejazd, do którego zbliża się pociąg zaczął ostrzegać rowerzystę wymachując rękami, krzycząc o nadjeżdżającym pociągu. Rowerzysta od momentu, gdy wsiadł na rower przez 6 metrów jechał spokojnym tempem, nie rozglądał się, nie reagował na znaki dawane przez użytkowników przejazdu oraz jadący pociąg kontynuując przekraczanie przejazdu. Gdy rowerzysta uświadomił sobie, że grozi mu niebezpieczeństwo, pozostając w skrajni nadjeżdżającego pociągu mocniej nacisnął na pedały i przejechał jeszcze ok. 2 metry do momentu uderzenia. Podczas przekraczania przejazdu rowerzysta cały czas patrzył na wprost, przed siebie. Przy prędkości pociągu nr ECE 71005 wynoszącej 144 km/h następuje potrącenie rowerzysty lewą stroną czoła lokomotywy (patrząc w kierunku jazdy pociągu). W wyniku uderzenia rowerzysta został odrzucony na odległość 25 metrów od osi przejazdu w kierunku toru nr 2 i poniósł śmierć na miejscu.

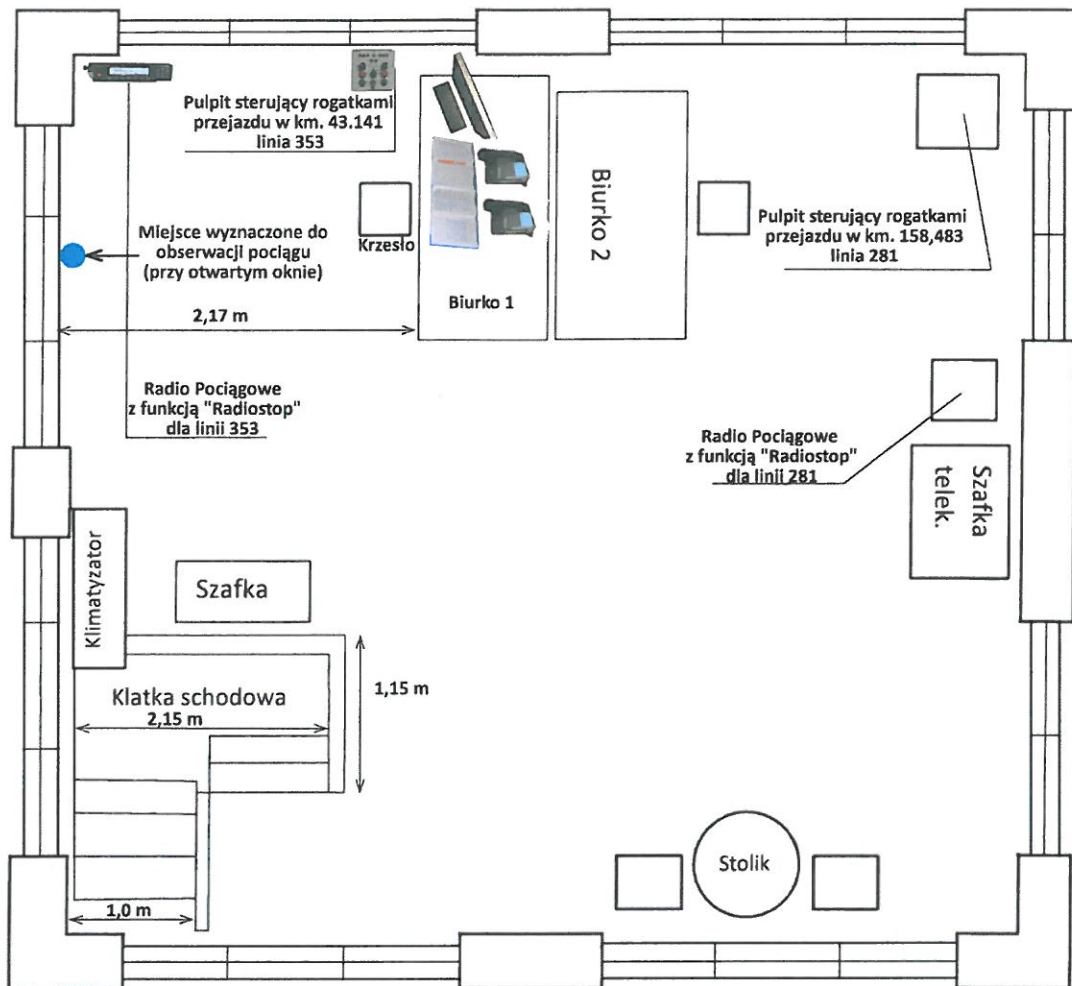
Rysunek 2 - Szkic pomieszczenia pracy dróżnika – piętro

Budynek usytuowany jest w odległości 15,75 m od osi toru nr 1 linii 353. Wysokość pomieszczenia 2,5 m. Budynek przeskolony z czterech stron w następujący sposób:

- w kierunku stacji Gniezno - dwoma oknami 3 skrzydłowymi o wymiarach: szerokość 2,20 m, wysokość 1,2 m,
- od strony toru nr 1 linii 353 - dwoma oknami 3 skrzydłowymi o wymiarach: szerokość 2,20 m, wysokość 1,2 m,
- w kierunku stacji Pierzyska - dwoma oknami 3 skrzydłowymi o wymiarach: szerokość 2,20 m, wysokość 1,2 m,
- od strony linii 281 oknami dwuskrzydłowymi o wymiarach: szerokość 1,5 m, wysokość 1,2 m.

Okna są wyposażone w rolety przeciwsłoneczne. Wysokość od podłogi do parapetu wynosi 0,85 m. Pomieszczenie klimatyzowane. Posterunek wyposażony jest w dwa radiotelefony pociągowe z funkcją „Radio-stop” odpowiednio dla linii 351 (kanał nr 5) oraz dla linii 281 (kanał nr 4). Rysunek nr 2 przedstawia rzut piętra budynku, w którym znajduje się pomieszczenie pracy dróżnika przejazdowego posterunku 43.
