**OGŁOSZENIE NR 10/2025  
PREZESA URZĘDU LOTNICTWA CYWILNEGO**

**w sprawie dyrektywy zdatności nr SP-0004-2025-A z dnia 23 maja 2025 r. dotyczącej wymiany  
czujników położenia wału wiatrakowca Tercel Carbon produkcji firmy Aviation Artur Trendak**

**DYREKTYWA ZDATNOŚCI  
AIRWORTHINESS DIRECTIVE****Nr/No: SP-0004-2025-A**

- Zastosowanie:** Dotyczy wszystkich wiatrakowców wyprodukowanych przez Aviation Artur Trendak z silnikami z układem wtryskowym AAT.
- Applicability:** *Applies to all Aviation Artur Trendak gyroplane's with engines with an AAT injection system.*
- Określenie:** Dla celów niniejszej dyrektywy zdolności zastosowanie ma obowiązkowy biuletyn serwisowy numer 01-2025 z dnia 25.04.2025 wydany przez Aviation Artur Trendak.
- Definitions:** *For the purpose of this AD, the Mandatory Service Bulletin no 01-2025 issued by Aviation Artur Trendak dated 25.04.2025 applies.*
- Dotyczy:** Wymiana czujnika położenia wału.
- Subject:** *Crankshaft position sensor replacement.*

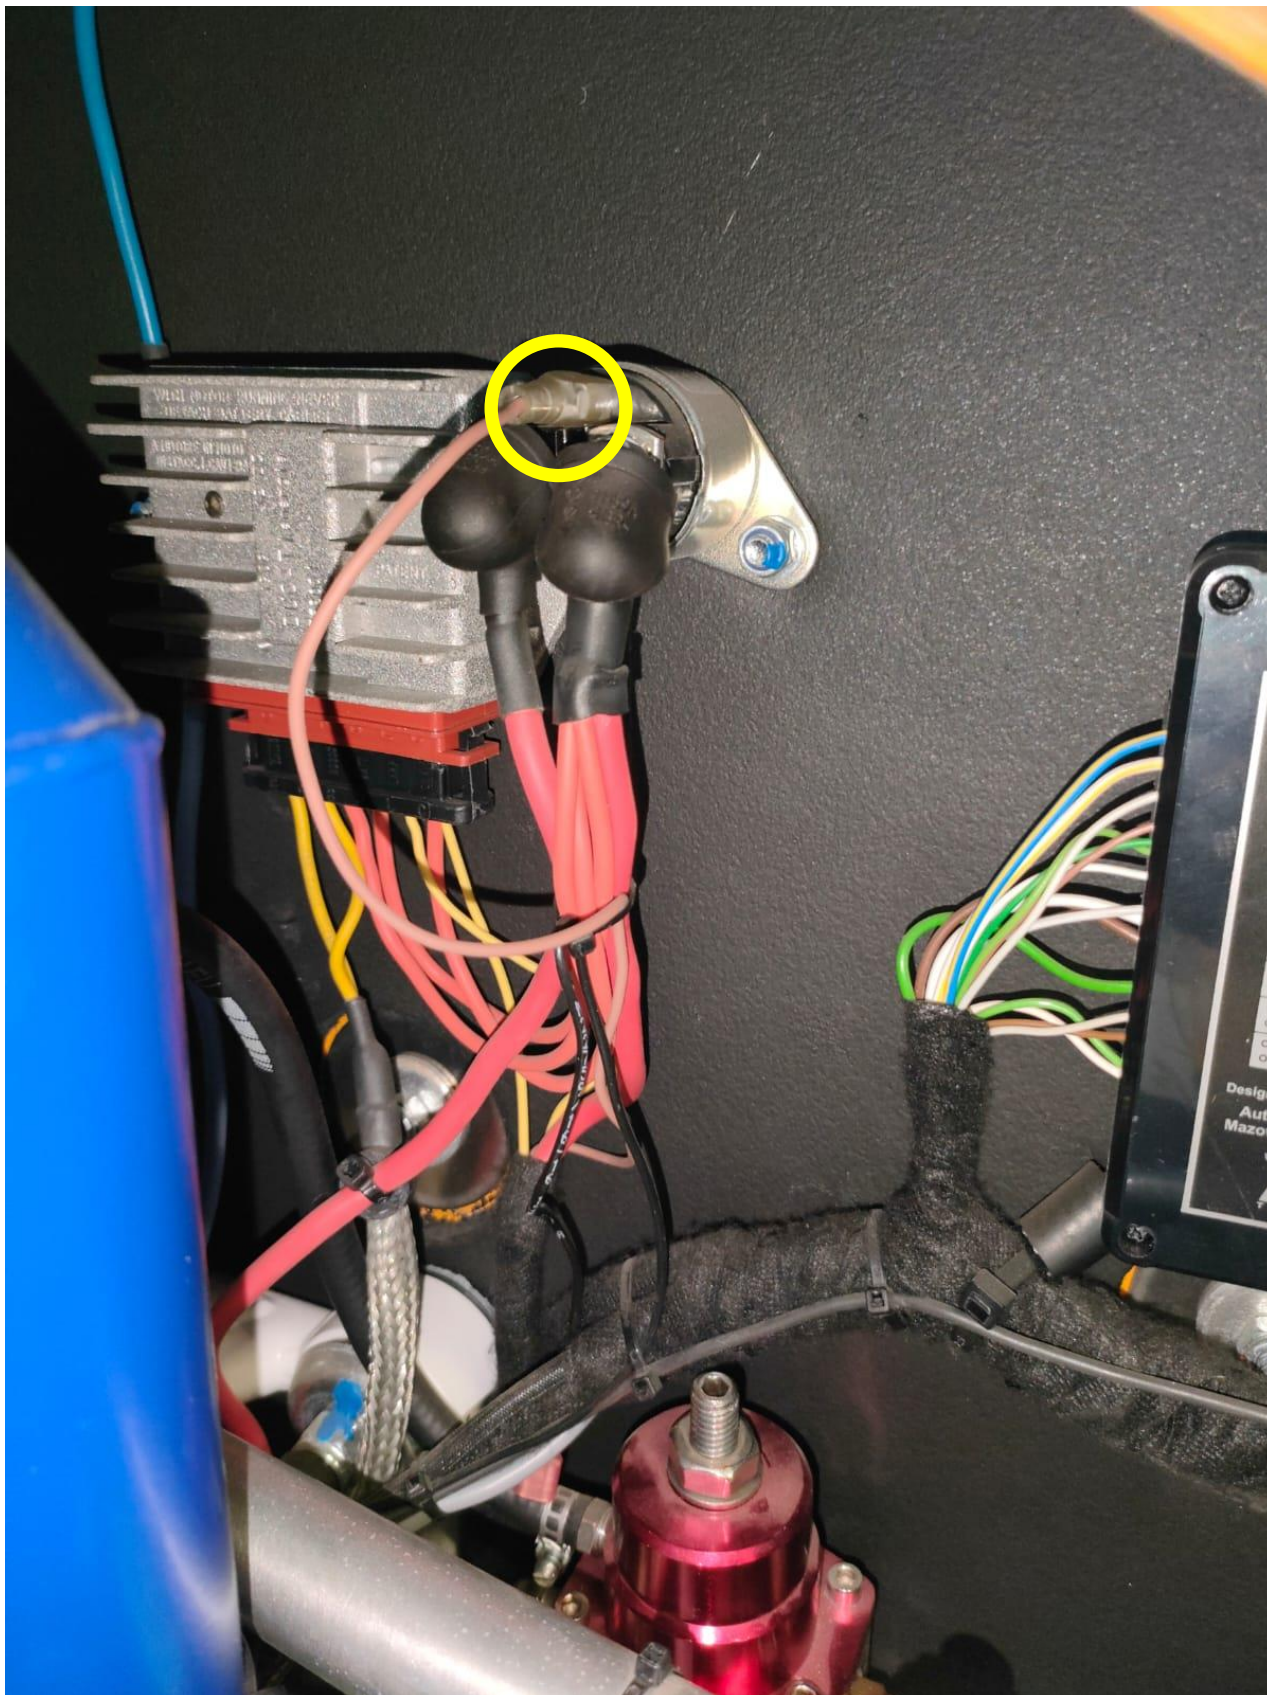
Rysunek 1. Przewód podłączony do stycznika.

**PRZED WYKONANIEM JAKICHKOLWIEK CZYNNOŚCI W KOMORZE SILNIKA NALEŻY ODŁĄCZYĆ ZE STYCZNIKA ROZRUSZNIKA JEDEN PRZEWÓD, TAK JAK POKAZANO NA RYSUNKU 2!**

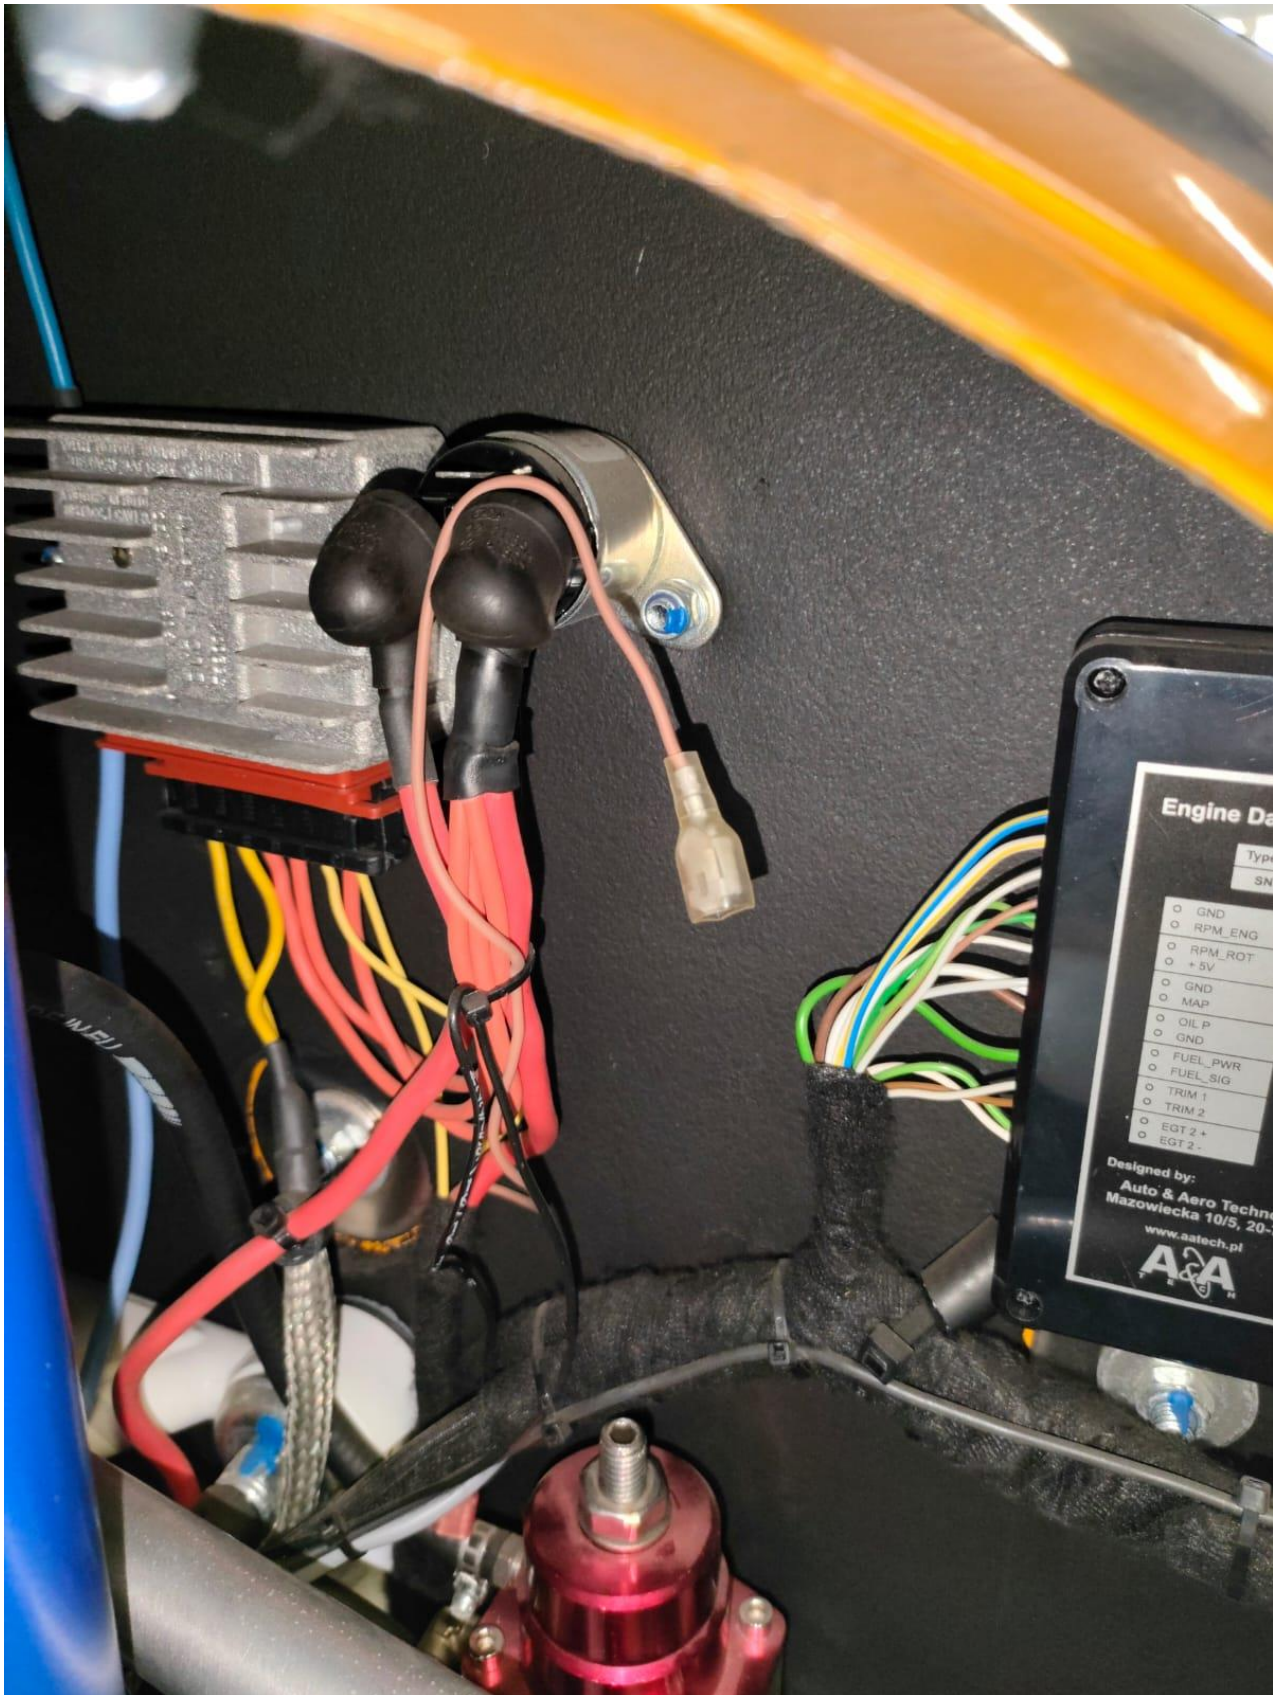
Rysunek 2. Przewód odłączony od stycznika.

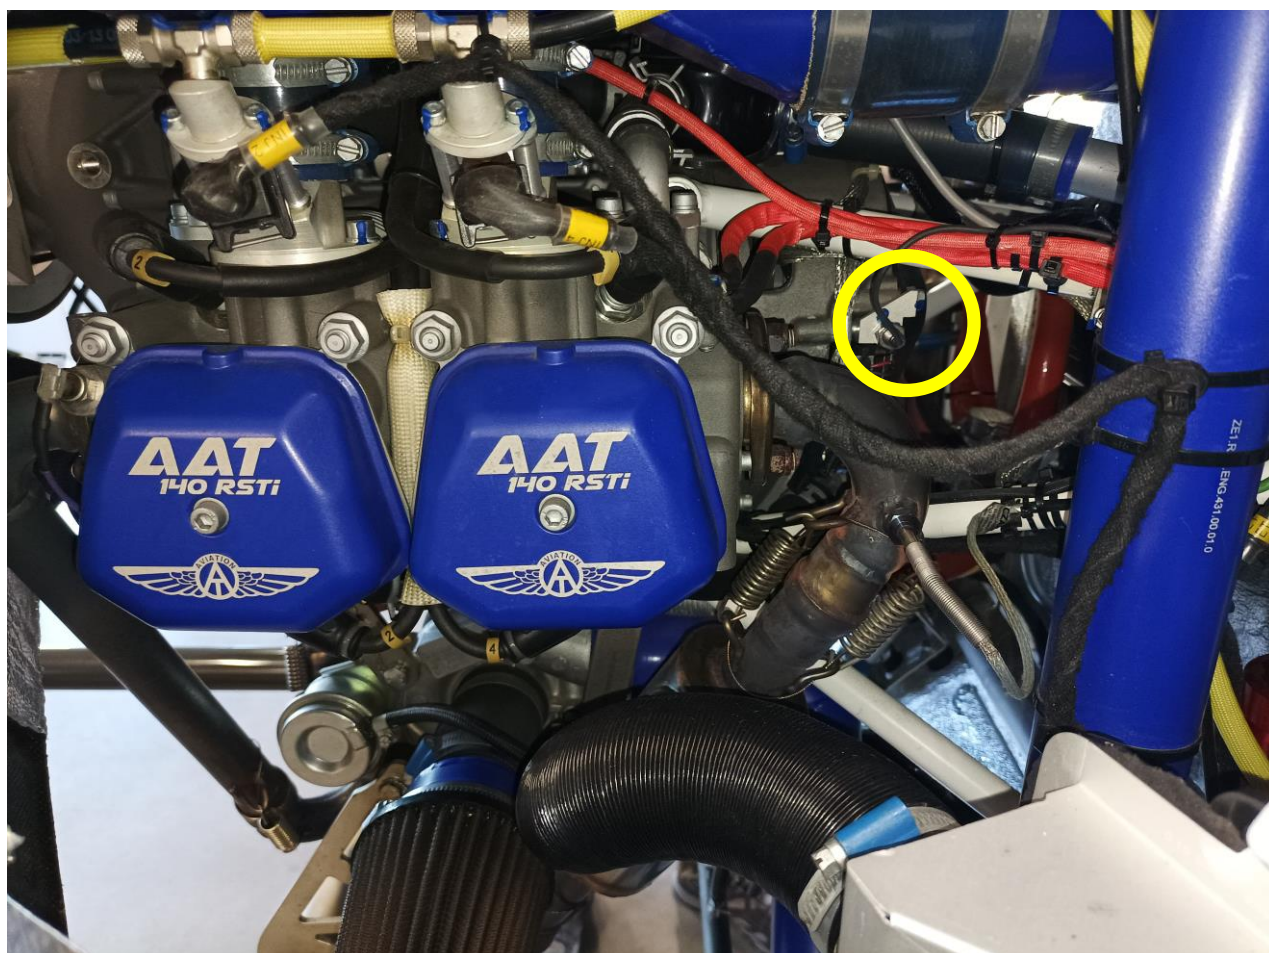
Rysunek 3. Czujnik położenia wału - umiejscowienie

- 1) Po unieruchomieniu wiatrakowca otworzyć prawe okienko inspekcyjne w pokrywie silnika.
- 2) Po otwarciu okienka odnaleźć czujnik położenia wału. Miejsce to pokazano na Rysunku 3.

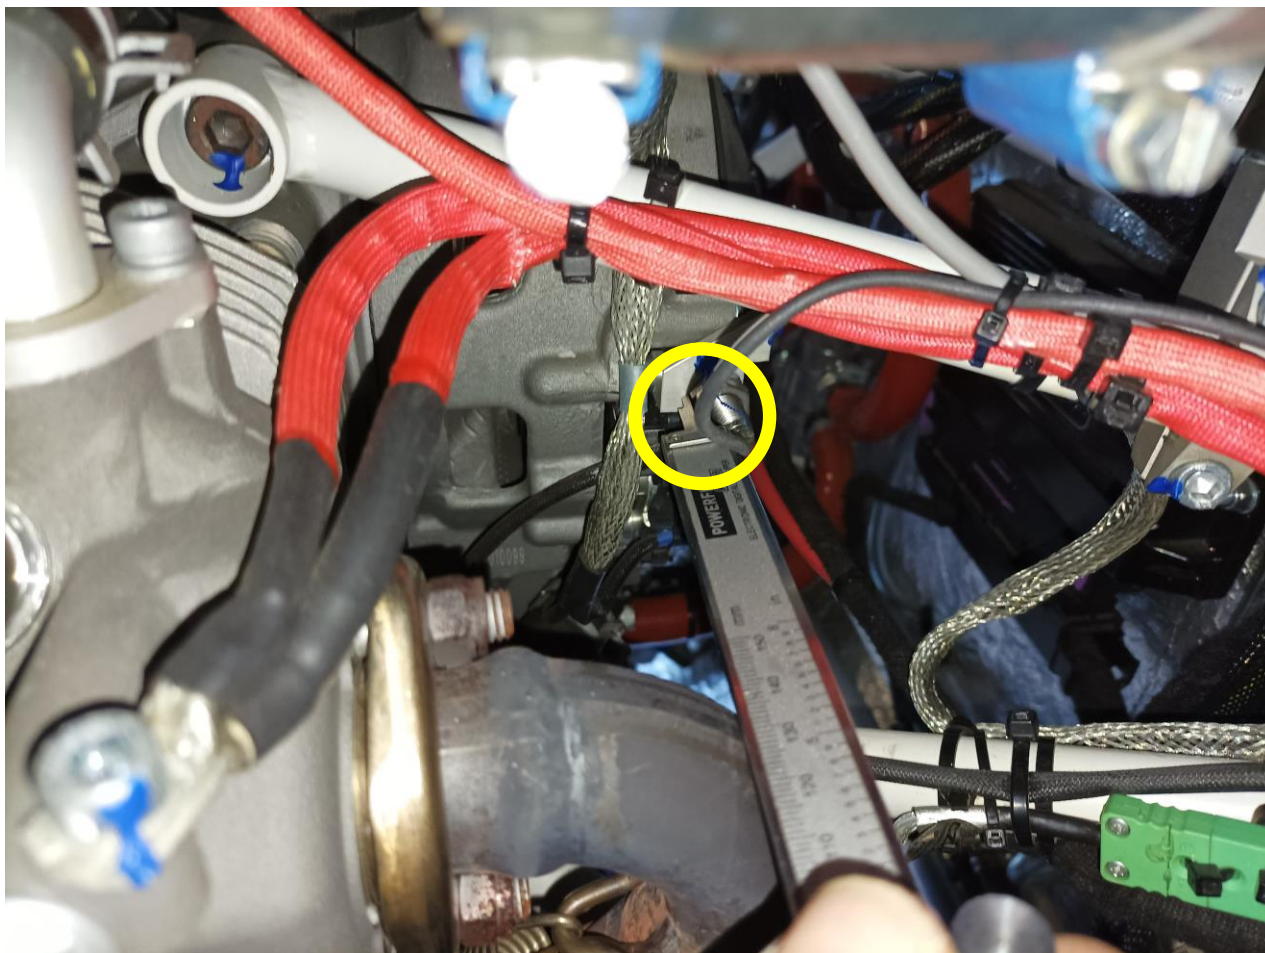
Rysunek 4. Pomiar czujnika położenia wału.

- 4) Wynik powyżej 21mm świadczy o zastosowaniu nowego rodzaju czujnika. Nie należy wymieniać go na nowy.

Wynik pomiaru poniżej 15mm świadczy o zastosowaniu wadliwego rodzaju czujnika. Należy wymienić ten czujnik na nowy.

- 3) Dokonać pomiaru długości zamontowanego czujnika suwmiarką w sposób pokazany na Rysunku 4. Ważne żeby pomiar został dokonany od uchwytu czujnika aż do jego krańca z którego wychodzi przewód.

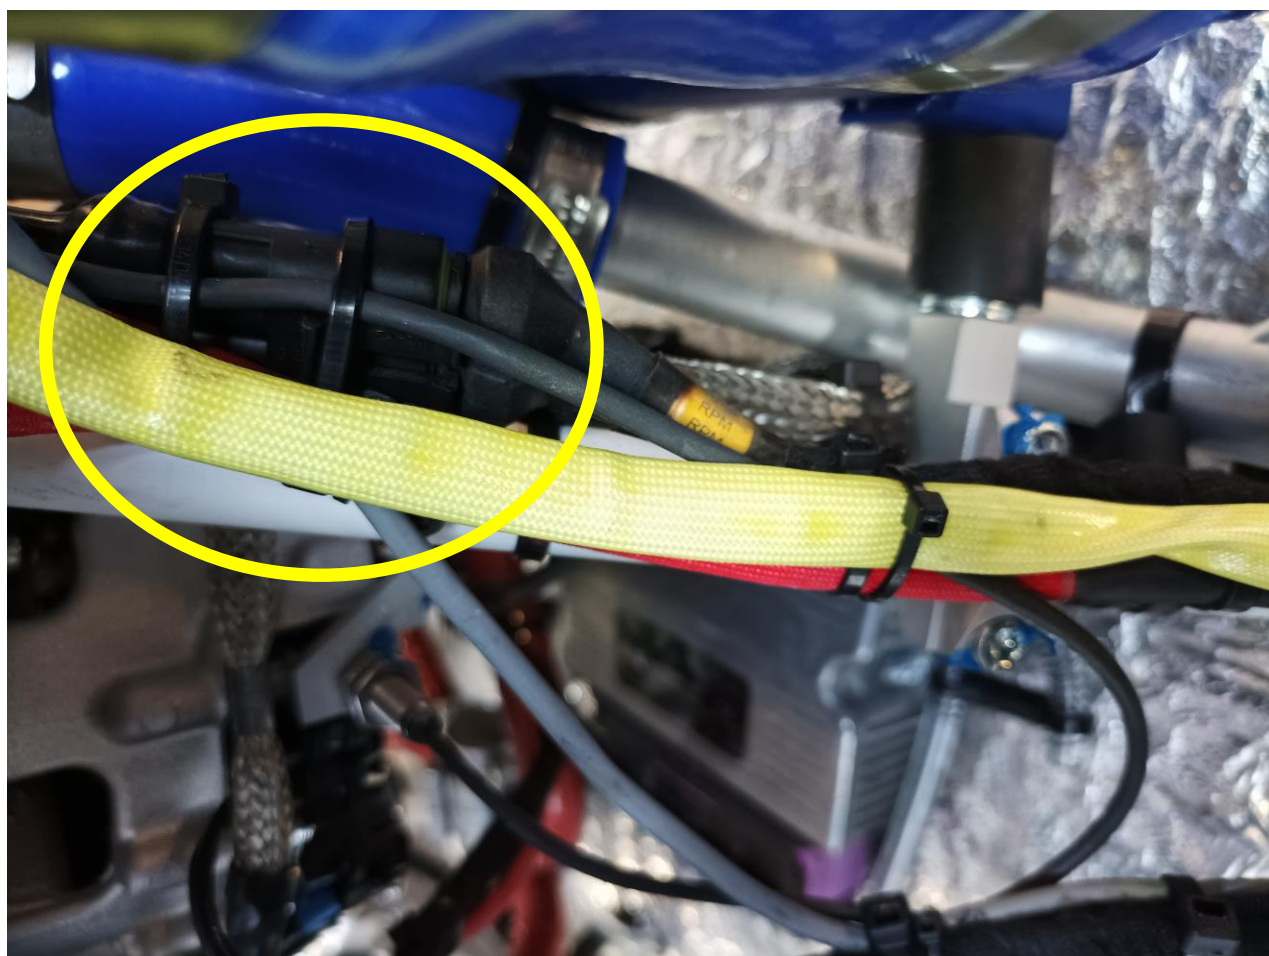
Rysunek 5. Umieszczenie wtyczki czujnika położenia wału.

- 1) Unieruchomić wiatrakowiec i sprawdzić czy silnik ostygł po ostatnim uruchomieniu.
- 2) Odłączyć wadliwy czujnik od instalacji za pomocą znajdującej się na przewodzie wtyczki. Rysunek 5.

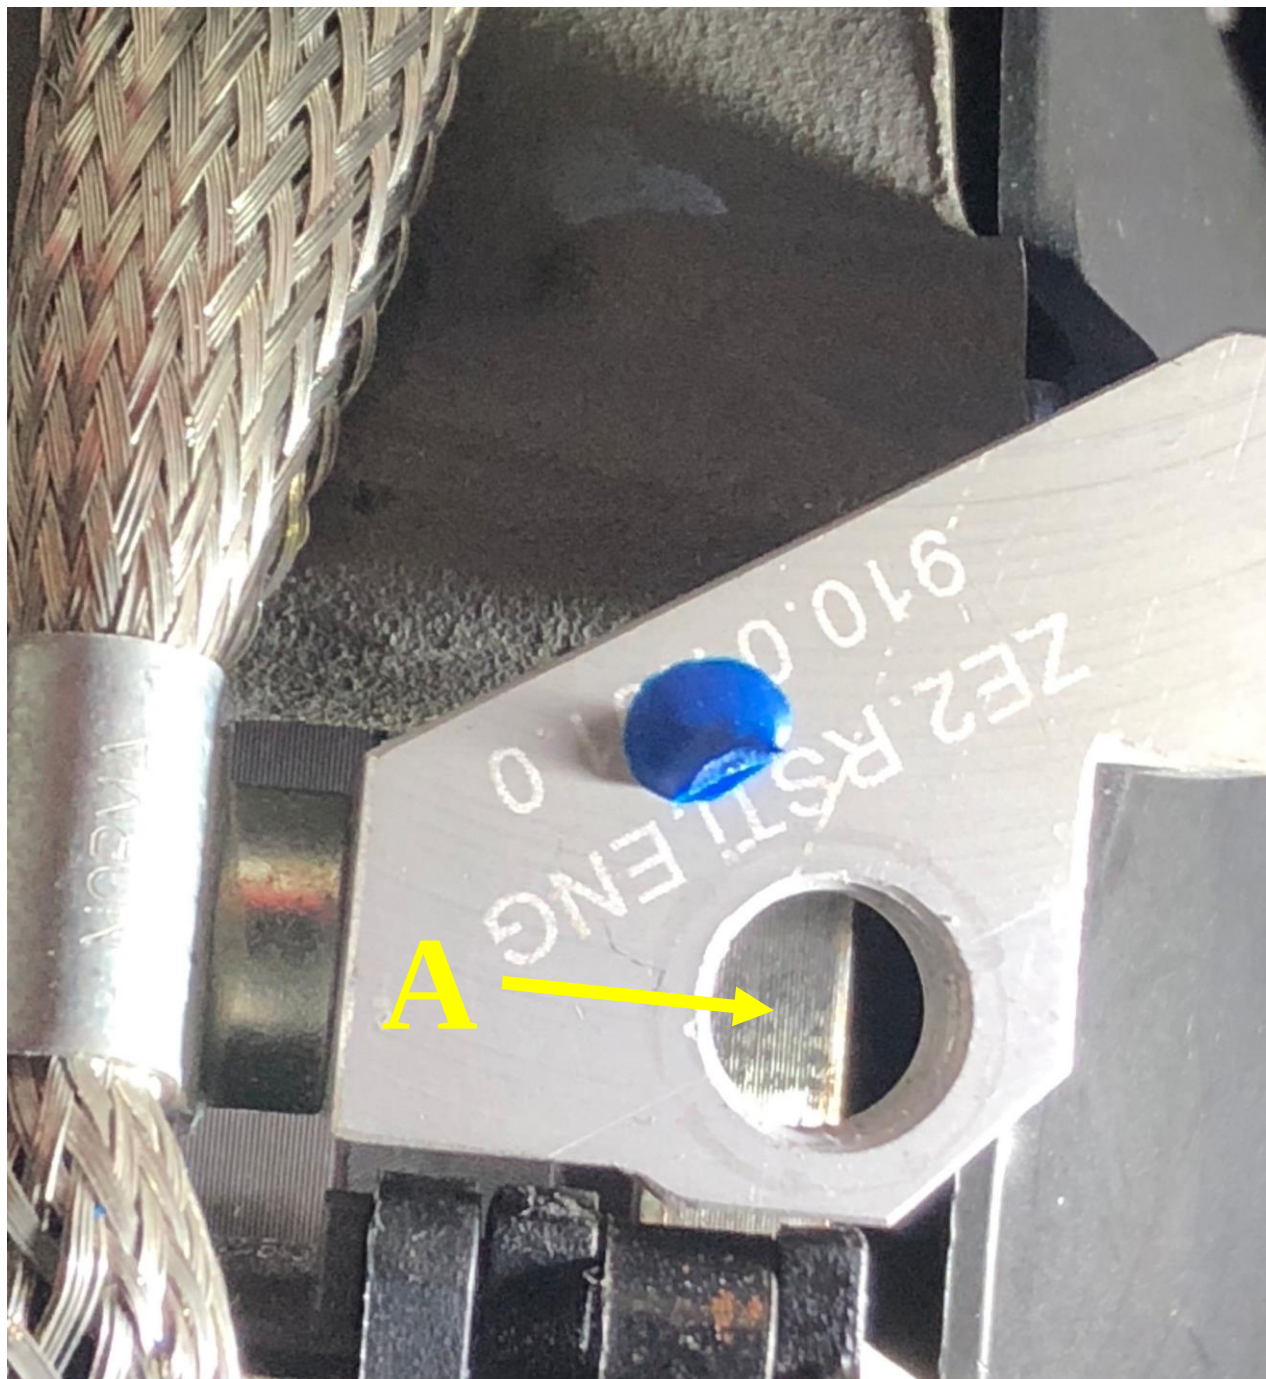
Rysunek 6. Prawidłowe położenie koła magnesowego.

- 3) Wykręcić całkowicie wadliwy czujnik najpierw luzując nakrętki kontrujące.
- 4) Obracając śmigłem wiatrakowca ustawić koło magnesowe w sposób pokazany na Rysunku 6.

- 5) Najważniejszym jest aby element oznaczony na Rysunku 6. literą A był w obszarze działania czujnika położenia wału.

- 6) Wkręcić nowy czujnik położenia wału bez użycia narzędzi do oporu, tak aby oparł się o element oznaczony na rysunku 6. literą A.
- 7) Wykonać znacznik w dowolnym widocznym miejscu gwintu, a następnie wykręcić czujnik o jeden obrót, tak aby znacznik znalazł się w tej samej pozycji.
- 8) Dokręcić nakrętki kontruujące używając preparatu do klejenia połączeń gwintowych np. Wurth szczeliwo do gwintów, średnie (Nr art. 0893243025) lub inny o tożsamy parametrach.

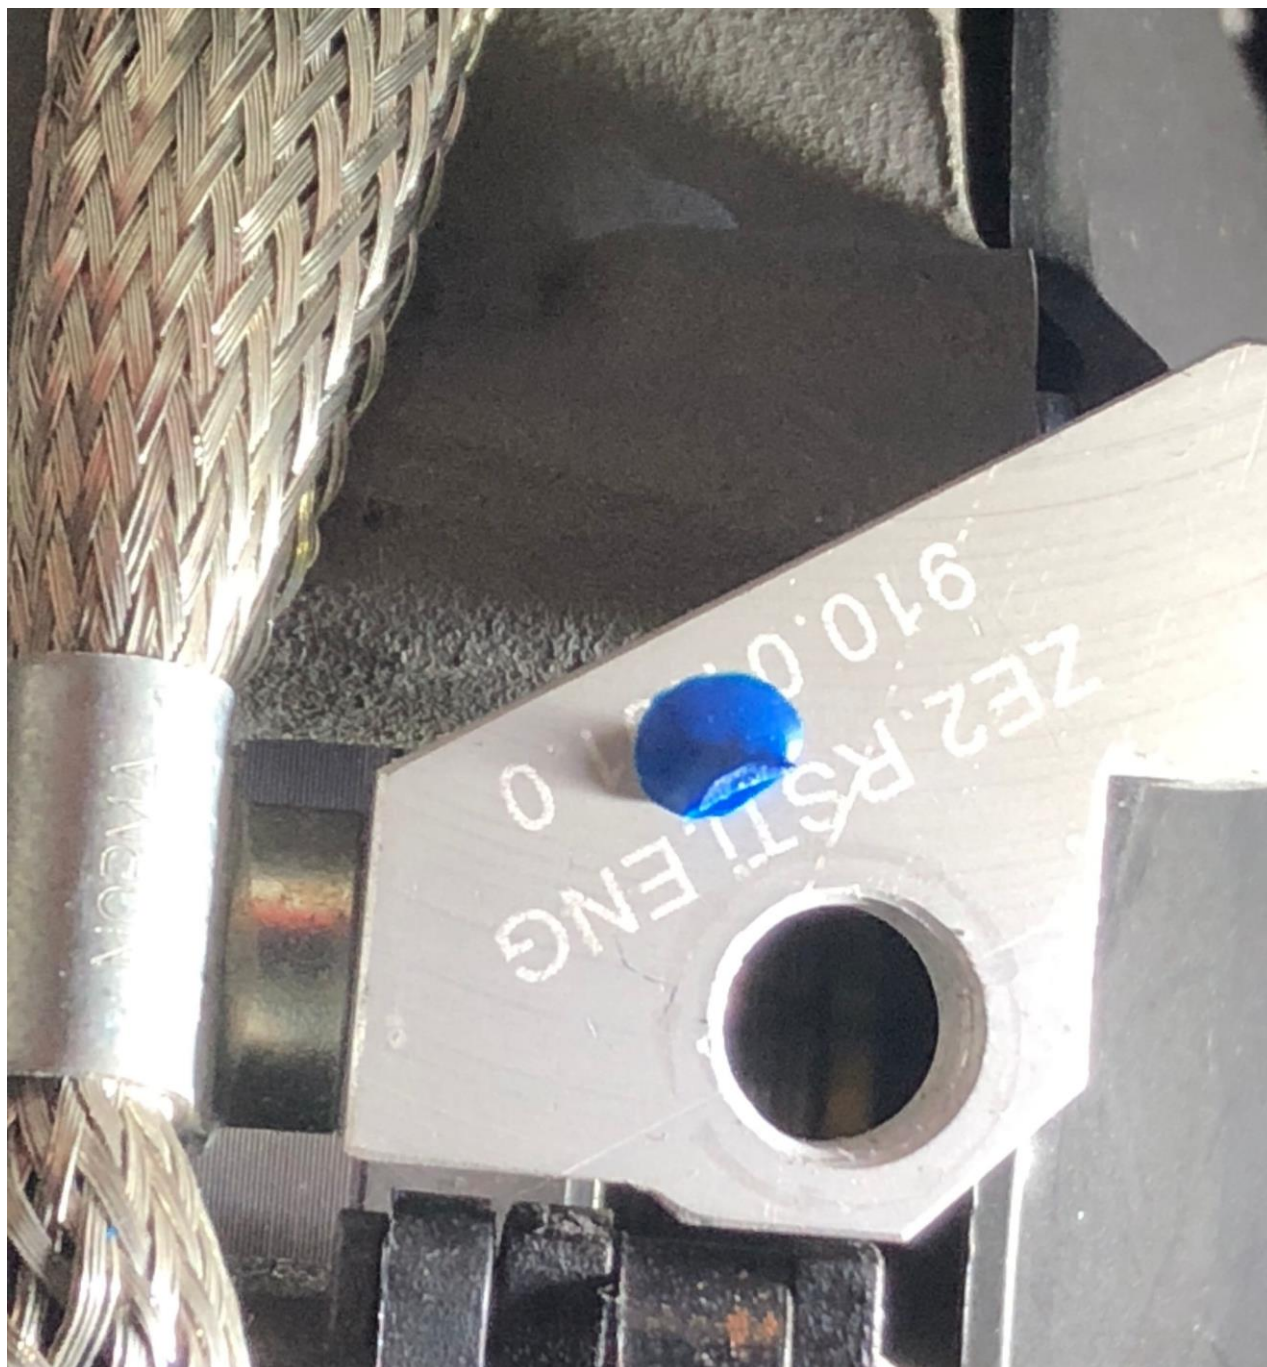
Rysunek 7. Prezentuje niewłaściwe ustawienie koła magnesowego.

Rysunek 7. Nieprawidłowe położenie koła magnesowego
