**OGŁOSZENIE NR 8/2025
PREZESA URZĘDU LOTNICTWA CYWILNEGO**

w sprawie dyrektywy zgodności nr SP-0003-2025-A z dnia 11 marca 2025 r. dotyczącej wymiany trójników w układzie paliwowym w wiatrakowcach Tercel Carbon produkcji firmy Aviation Artur Trendak

**DYREKTYWA ZDATNOŚCI
AIRWORTHINESS DIRECTIVE****Nr/No: SP-0003-2025-A**

Subject: *Replacement of T-pieces in the fuel system.*

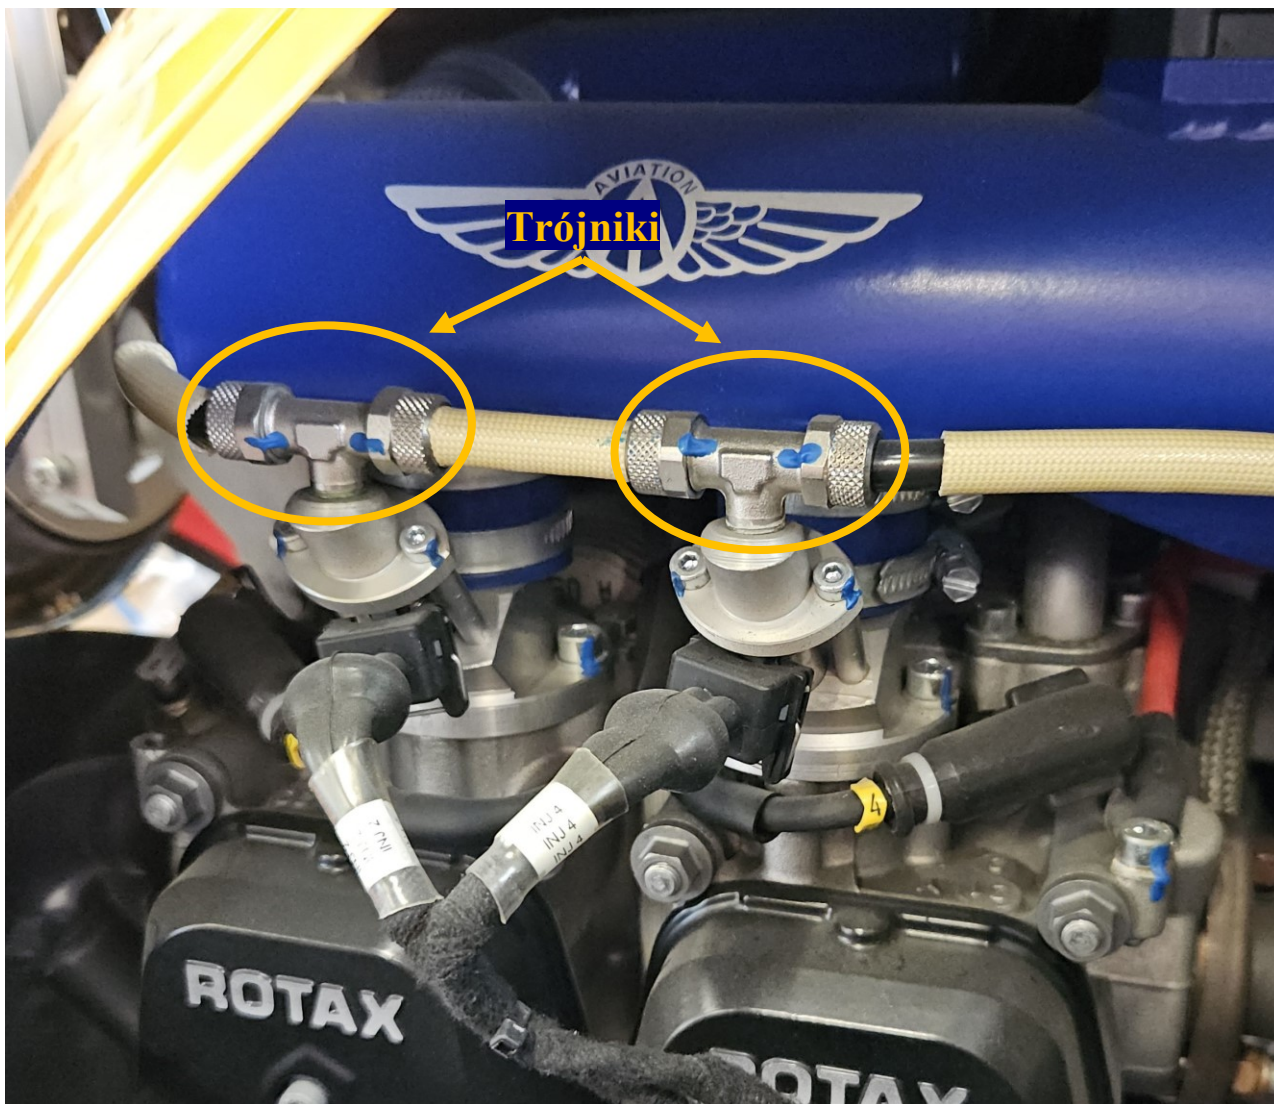
- 1) Zlokalizować trójniki w układzie paliwowym. Trójniki (4 szt. na maszynę) znajdują się z obu stron zabudowy silnika (lewa i prawa) – patrz Fig.1. Są one widoczne bezpośrednio po demontażu okienek inspekcyjnych obudowy komory silnika.

Fig. 1 Komora silnika z zaznaczonymi trójnikami

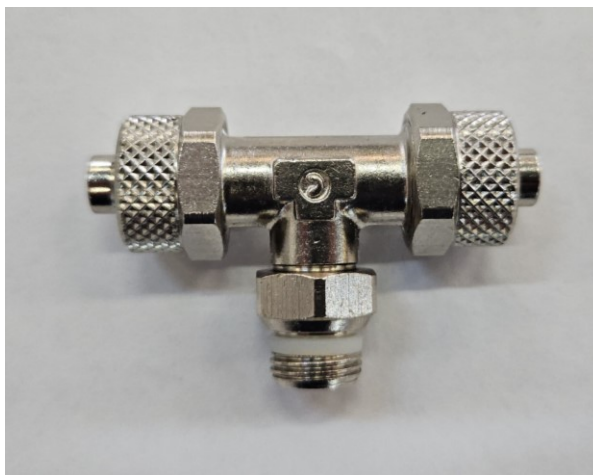
Wada (uszkodzenie i rozszczelnienie trójnika „typu 1”) została stwierdzona podczas zaplanowanego, obowiązkowego przeglądu wiatrakowca. Na innym egzemplarzu wiatrakowca w układzie paliwowym z trójnikami typu 2, stwierdzono brak szczelności na połączeniu gwintowym jednego z trójników.

Fig. 2 Trójnik typu 1

- 3) W przypadku stwierdzenia zamontowania trójnika „typu 1” należy wymienić trójnik na nowy z numerem części 2771. Wraz z trójnikiem wymianie podlegają przewody paliwowe numer części 2709;

- 2) W przypadku posiadania trójników typu 1 według Fig.2, należy niezwłocznie dokonać wymiany na zalecane przez firmę Aviation Artur Trendak.

4) Wymieniając trójniki należy wymienić również przewody paliwowe.

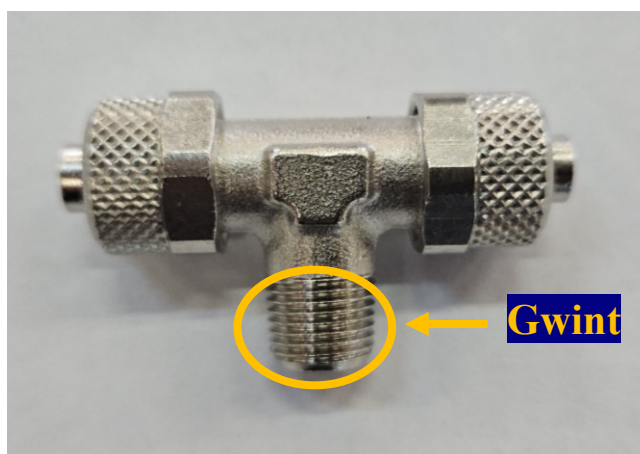
Fig. 3 Trójnik typu 2

- 4) W przypadku stwierdzenia zamontowania trójnika „typu 2” należy przed każdym kolejnym lotem dokonywać inspekcji na okoliczność wystąpienia nieszczelności układu paliwowego;

- 5) W przypadku stwierdzenia nieszczelności na połączeniu gwintowym trójnika „typu 2” należy wymienić trójnik na nowy z numerem części 2771 wraz z przewodami paliwowymi numer części 2709.

- 3) W przypadku posiadania trójników typu 2 według Fig.3, należy kontrolować szczelność układu w okolicach gwintu podczas każdej kontroli przelotowej (obszar kontroli pokazano na Fig.4). W przypadku nieszczelności, wymienić na trójniki zalecane przez firmę Aviation Artur Trendak.

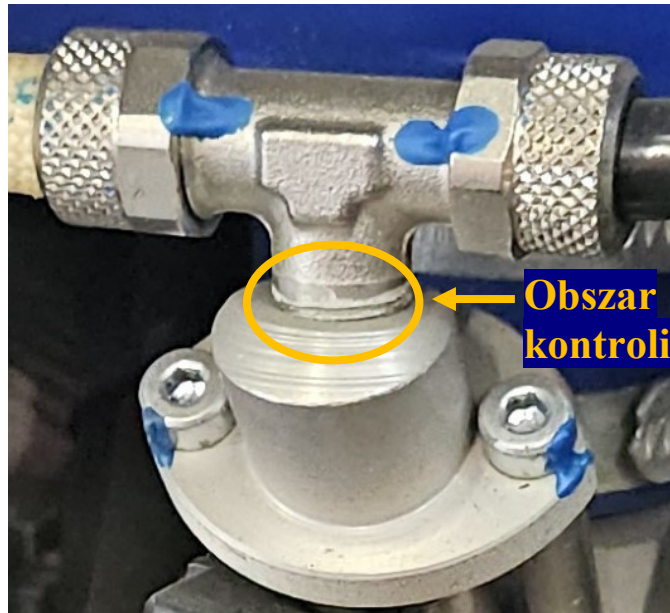
Fig. 4 Obszar kontroli potencjalnych wycieków paliwa
