RAPORT Nr PKBWK/1/2015

**z badania wypadku kat. B10
zaistniałego w dniu 31 sierpnia 2014 r. o godz. 16:17
na szlaku Kraków Prokocim PrC – Kraków Płaszów KPa
w torze nr 2 w km. 12,629 linii kolejowej nr 100 Kraków Mydlniki - Gaj
obszar zarządcy infrastruktury PKP Polskie Linie Kolejowe S.A.,
Zakład Linii Kolejowych w Krakowie**

WARSZAWA, 27 lipca 2015 r.

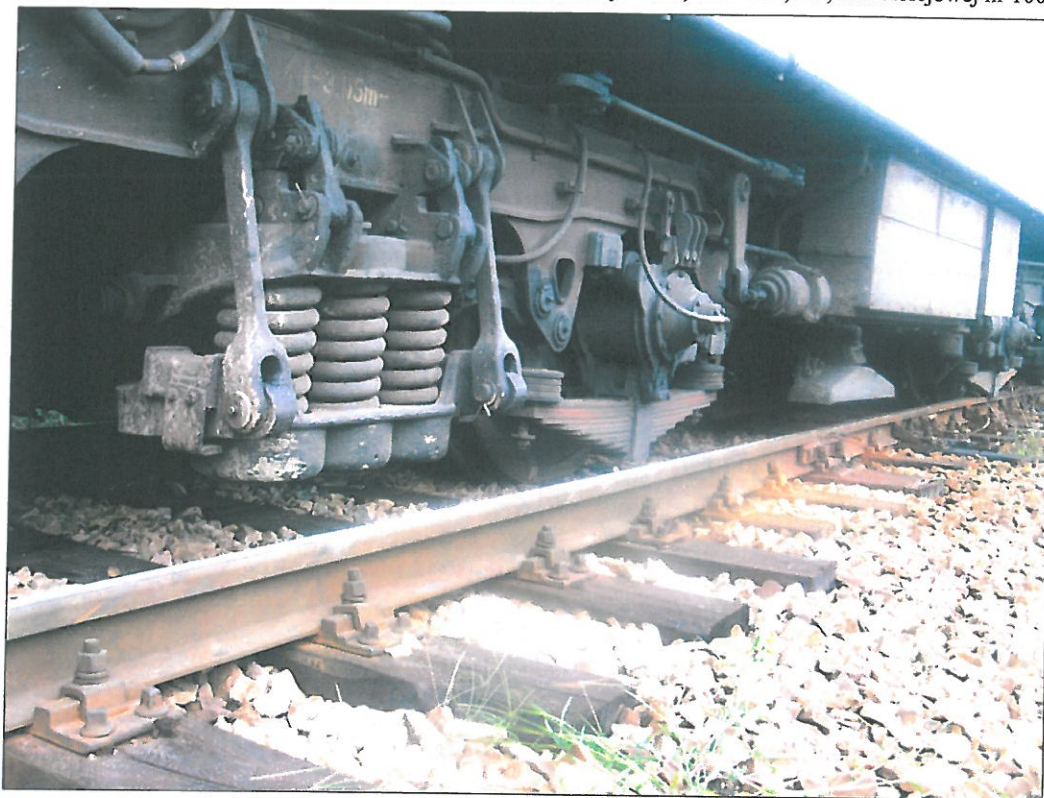
Na podstawie śladów na miejscu zdarzenia ustalono prawdopodobny mechanizm wykolejenia:

Podczas jazdy pociągu z PrC do KPa w chwili, gdy piąty zestaw kołowy lokomotywy znajdował się w km 12.629 w łuku lewym o promieniu 474 m w odległości 18 metrów od początku łuku doszło do wspięcia prawego koła piątego zestawu kołowego lokomotywy na prawy tok szynowy patrząc w kierunku jazdy pociągu. Następnie przez odcinek długości 6 metrów obrzeże prawego koła jechało po główce szyny, po czym nastąpiło spadnięcie prawego koła piątego zestawu kołowego z prawego toku na zewnątrz toru i spadnięcie lewego koła z lewego toku do wewnątrz toru. Wykolejenie pozostałych kół osi szóstej i siódmej nastąpiło w rozjeździe nr 151. W chwili wykolejenia i dalej podczas jazdy w stanie wykolejonym jazda odbywała się bez poboru prądu. Od początku łuku i dalej do miejsca zatrzymania czoła lokomotywy profil podłużny toru wynosił od 0,1 do 3,32 ‰.

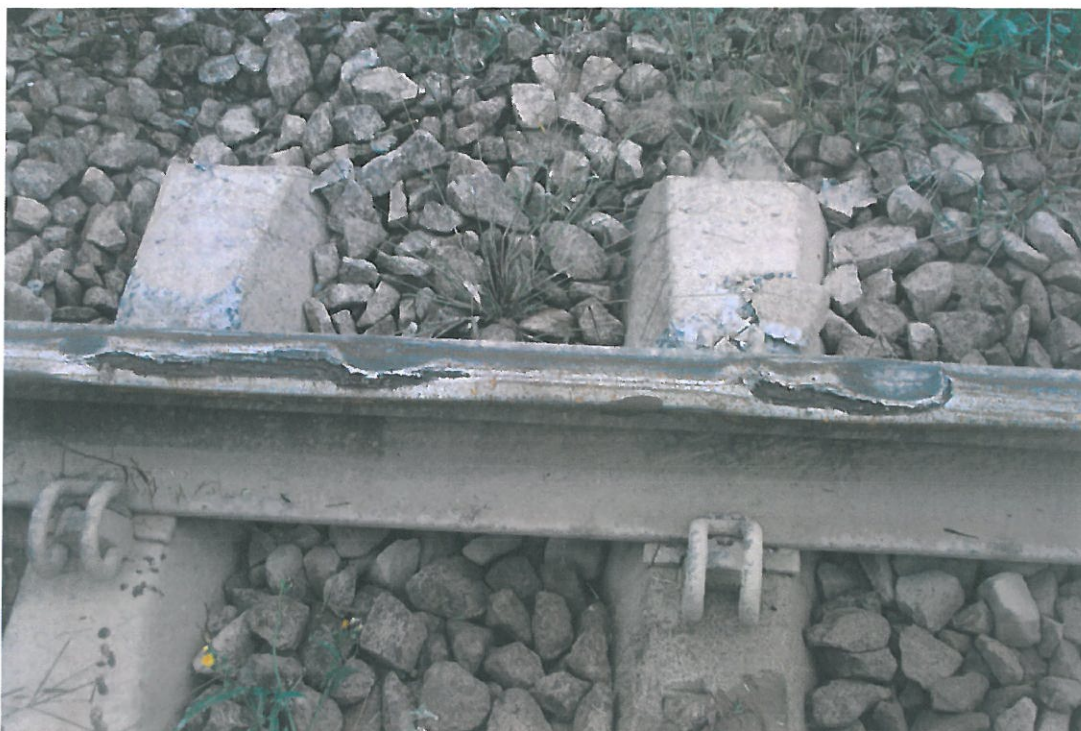
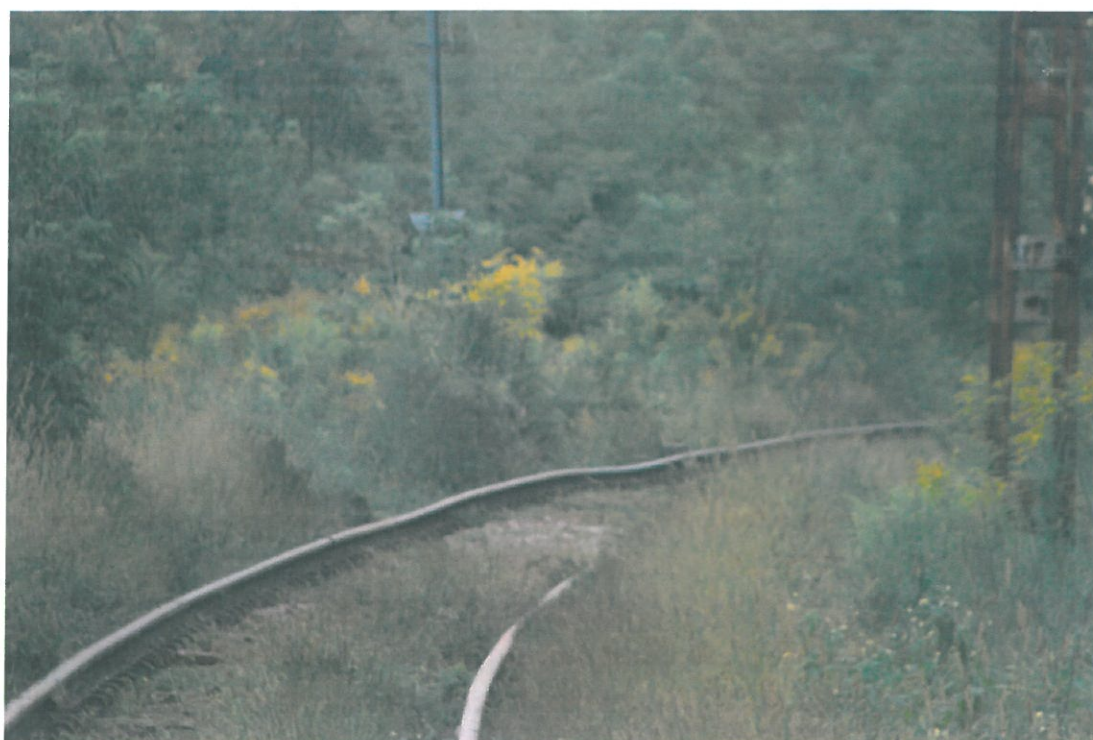
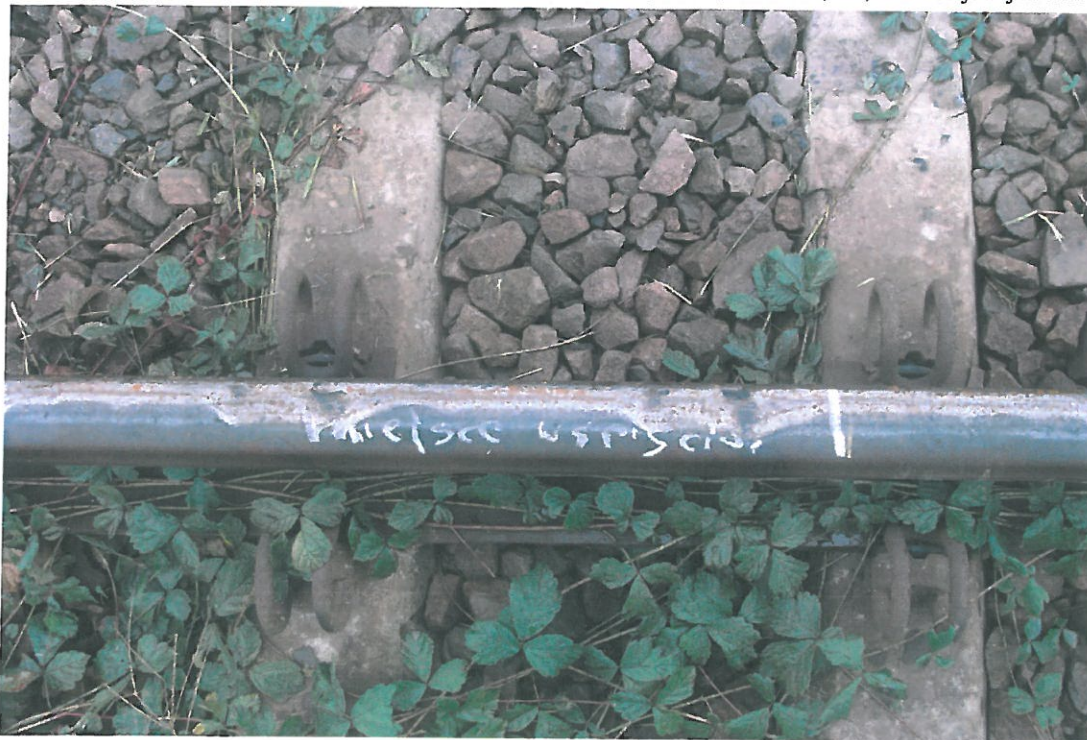
Stan techniczny torów: pomiary wykazały, że nie zostały przekroczone podane w załączniku nr 13 do „Warunków technicznych utrzymania nawierzchni na liniach kolejowych” Id-1 - dopuszczalne odchyłki (zapewniające spokojność jazdy) w parametrach układu torowego: wchrowatości, nierównościach pionowych oraz szerokości toru. Czynnikiem sprzyjającym wykolejeniu było miejscowe obniżenie toku zewnętrznego na łuku w miejscu wspięcia koła na główkę szyny z równoczesną zmianą prześwitu oraz uszkodzenia powierzchni tocznej szyny (szyna zakwalifikowana do wymiany) – czynniki te mogły ułatwić wspięcie się obrzeża koła na jej główkę.
